Favizsgálati adatlap	
Megrendelő:	A favizsgálat eredménye:
Helység: Budapest II. Ker. Terület, utca: Üstökös sportpálya HRSZ: - Fa kódja: - Fafaj - latin: - Magyar név: kiszáradt fa Fa magassága: 11 m Alsó koronaszint: - m Törzs magassága: 3 m Törzs átmérő 1m-en: 52 cm Törzskerület 1m -en: 163,28 cm Korona átmérője: 10 m Az élőhely leírása: A gyökérszónában a talaj tömörödött, részben burkolattal fedett. A közelben épületek helyezkednek el.	A fa statikai állapota Kitérés iránya Súlyponteltolódás mértéke: 0 m GYÖKÉRZET és GYÖKÉRNYAK állapota, Radó EU-s értékszám: 1 A gyökérzet erős, legalább 50%-os károsodása, nagyon rossz feltételekkel rendelkező termőhelyen A gyökérzet elhalt, korhad, gomba termőtestek láthatóak.
	A gyökérnyak jellemzése és értékelése: 1 A gyökérnyak elhalt, tőkorhad.
	TÖRZS állapota, Radó EU-s favizsgálati értékszám: 1 A törzs előrehaladottan károsodott, korhadt vagy elhalt. Statikai vagy tápanyagszállítási funkcióját nem képes ellátni A törzs elhalt, gomba termőtestek láthatóak.

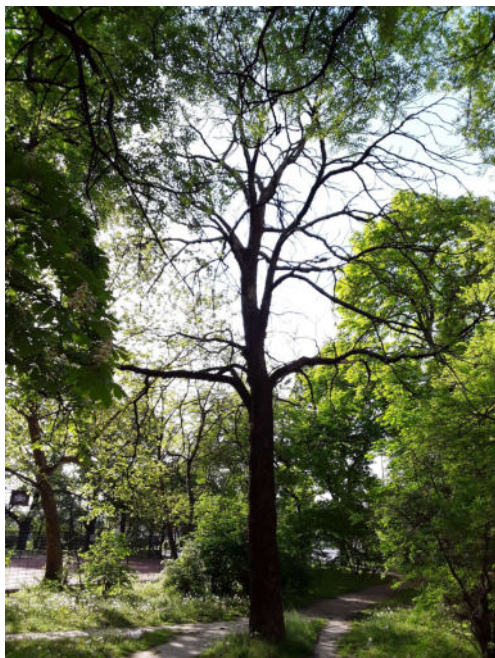
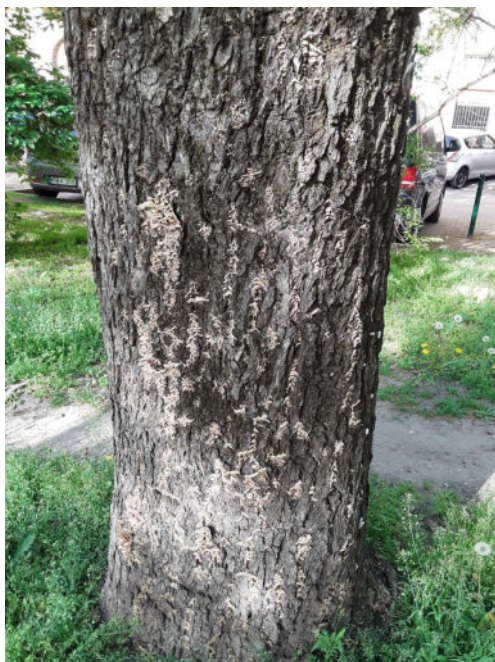
KORONAALAP jellemzése és állapota: 1 A koronaalap elhalt, a kéreg leválik, gomba termőtestek láthatóak.
	KORONA állapota, Radó EU-s favizsgálati értékszám: 1 Elhalt korona, teljes lombvesztés, életlani funkcióját nem képes ellátni A korona elhalt, a kéreg leválik, rovarok kártétele látható.
	Epifiton növény a fán: Veszélyeztetés: gyalogos forgalom, épületek, játszótér A fa egészségi állapota és életképessége: 1 Sürgősen lecsereendő az állapota vagy károkozás veszélye miatt (károkozás csak a fa kivágásával kerülhető el)
	A fa általános állapotmutatója: 0% A fa ápoltsági mutatója: 1 A fa kockázatelemzését befolyásoló tényezők:
	A fa helyzete Szoliter A fa környezete 2 A fa környezetében több (3-4) épített elem van (átlagos beépítettség) A fa élőhelyének minősége 3 A fa élőhelyi adottságai megfelelőek Környezeti veszélyeztetettség 2 Forgalmas hely, állandó, látogatott objektum Kockázat arányos megtarthatósági mutató: 0,0%

KEZELÉSI JAVASLAT Kivágás
	MEGJEGYZÉS, INDOKLÁS A vizsgált fa természetes úton elhalt, kiszáradt. Élet és vagonbiztonságot veszélyeztet.
