BUDAPESTI  
KÖZMŰVEK

FAVIZSGÁLATI JEGYZŐKÖNYV

# A II. KERÜLET SZILÁGYI ERZSÉBET FASOR FÁINAK FAVIZSGÁLATA

2024  
MÁRCIUS

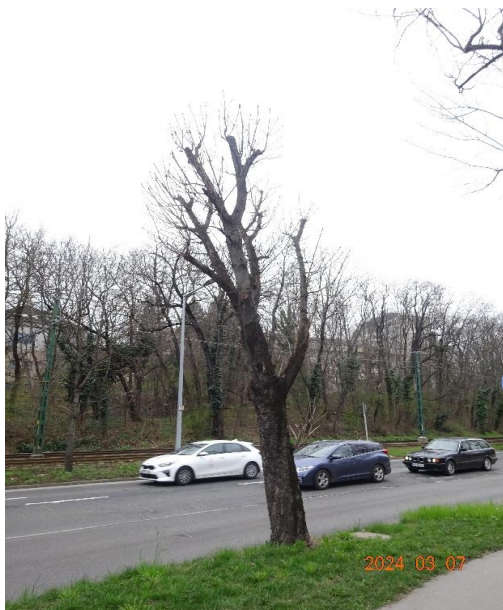
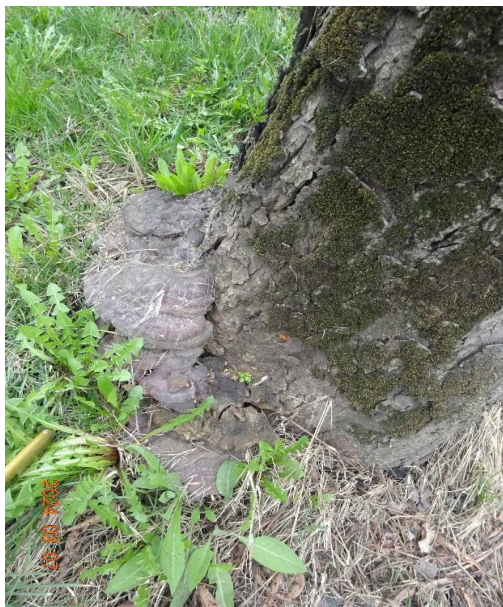
| Fa azonosítója: | 02SIL051002 |

| nagy sérülés, nagy korhadás, enyhén tömörödött, fejlődése korlátozott, szakadt gyökérzet, területén akna található | |

| nagy sérülés, nagy korhadás, rovar-, nagy gomba termőtest, kártétel | |

| sérülés, kis kéregleválás, kis háncshiány, korhadás, kevés sarj, enyhén ferde növekedésű, kis rovar-, gomba termőtest, kártétel | |

| sérülés, korhadás, ághelyseb | |

| kevés ágcsont, ifjított, ághelysebek, enyhén visszaszáradóban, enyhén vitalitása csökkent, sok fattyúhajtás, sérült-, korhadt-, kevés száraz-, kevés keresztbenövő-, egy pontból kitörő több- ág, kis rovar-, gomba termőtest, kártétel | |

| A fa jelenlegi állapotában balesetveszélyes, a veszélyhelyzet ápoló célzatú kertészeti beavatkozással nem, kizárólag a fa kivágásával hárítható el. | |

| KIVÁGÁS |

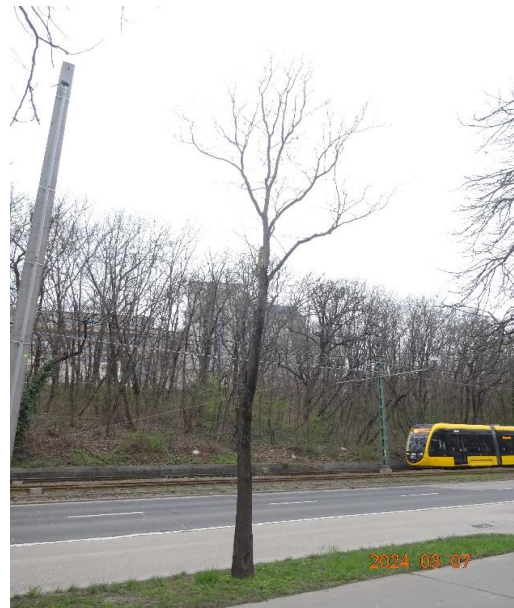
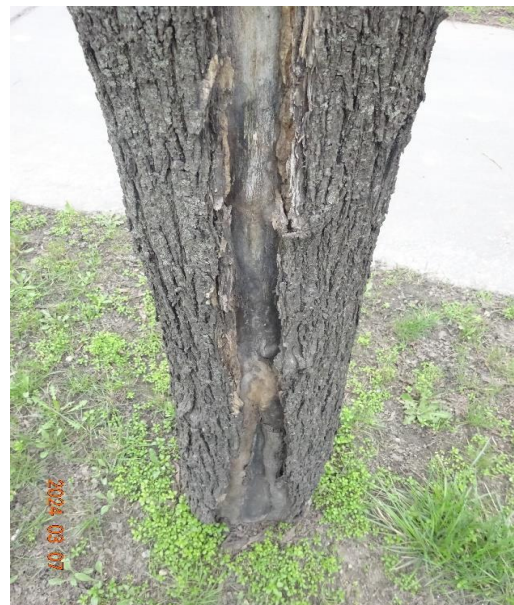
| Fa azonosítója: | 02SIL061020 |

| nagy sérülés, nagy korhadás, enyhén tömörödött, fejlődése korlátolt | |

| nagy sérülés, nagy korhadás, rovar-, gomba termőtest, kártétel, sekély repedés | |

| nagy sérülés, nagy kéregleválás, nagy hancshiány, nagy korhadás, kevés ághelyseb, sarjak, repedés, enyhén ferde növekedésű, kis rovar-, kis gomba termőtest, kártétel | |

| kis sérülés | |

| kevés ágcsont, kevés ághelyseb, féloldalas, enyhén külponos, enyhén visszazáradóban, enyhén vitalitása csökkent, fattyúhajtások, sérült-, kis korhadt-, száraz-, kevés keresztbenövő- ág, kis rovar- kártétel | |

| A fa állapota súlyos mértékben leromlott, állapotromlása fő szerkezeti részekre terjed ki ezért csak irreális mértékű beavatkozással tehető biztonságossá, azonban a fa hosszú távon azok elvégzése után sem megtartható. | |

| KIVÁGÁS |

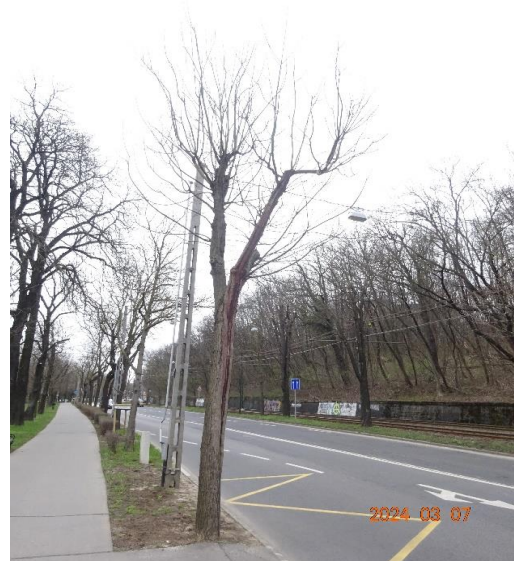
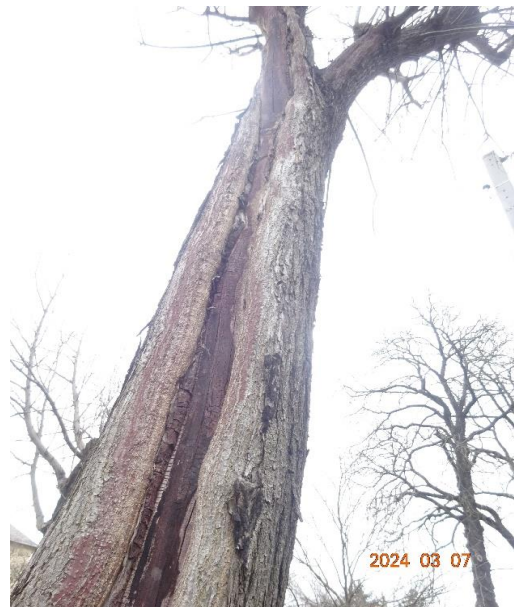
| Fa azonosítója: | 02SIL081017 |

| nagy sérülés, nagy korhadás, enyhén a talajfelszint megemelte, csonkolt, fejlődése korlátolt | |

| nagy sérülés, nagy korhadás, rovar-, gomba termőtest, kártétel, repedés | |

| nagy sérülés, nagy kéregleválás, nagy hancshiány, nagy korhadás, enyhén csavarodott, repedés, enyhén ferde növekedésű, rovar-, gomba termőtest, kártétel | |

| nagy sérülés, nagy korhadás, terhelt, egy pontból kitörő több vázág, kis rovar kártétel, kis gomba termőtest, kártétel | |

| kevés ágcsomk, ifjított, ághelysebek, enyhén vitalitása csökkent, sok fattyúhajtás, sérült-, korhadt-, kevés száraz-, kevés keresztbenővő- ág | |

| A fa állapota súlyos mértékben leromlott, állapotromlása fő szerkezeti részekre terjed ki ezért csak irreális mértékű beavatkozással tehető biztonságossá, azonban a fa hosszú távon azok elvégzése után sem megtartható. | |

| KIVÁGÁS |

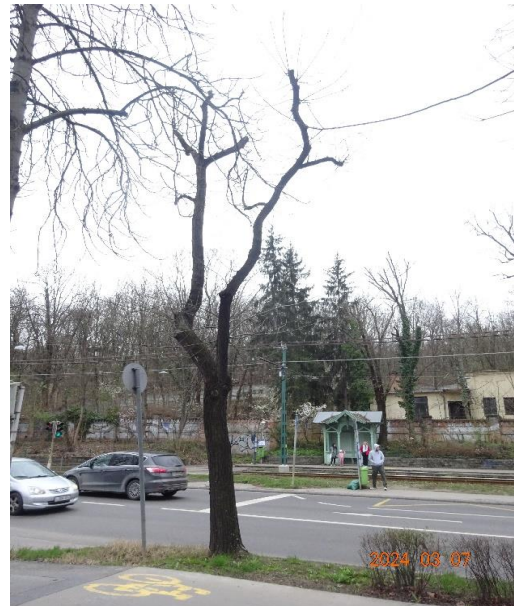
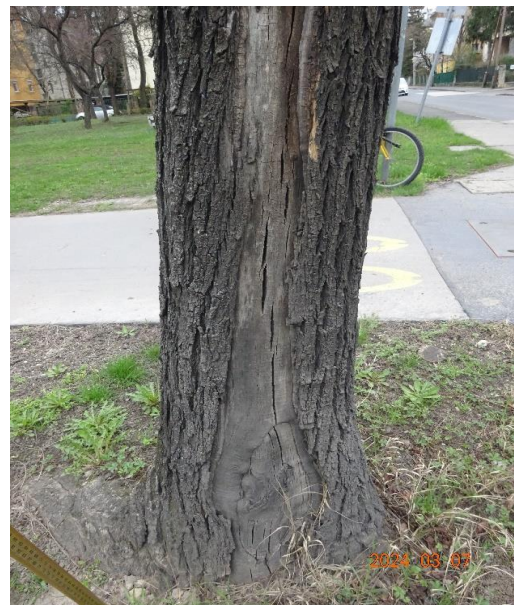
| Fa azonosítója: | 02SIL091001 |

| nagy sérülés, nagy korhadás, fejlődése korlátozott | |

| nagy sérülés, nagy korhadás, rovar-, kis gomba termőtest, kártétel, mély repedés | |

| nagy sérülés, nagy kéregleválás, nagy hancshiány, nagy korhadás, kevés beforrt sebhely, mély repedés, enyhén ferde növekedésű, rovar-, gomba termőtest, kártétel | |

| kis sérülés, kis korhadás, villás vázág elágazás, beforrt seb | |

| kevés ágcsont, ifjított, kevés ághelyseb, enyhén vitalitása csökkent, sok fattyúhajtás, sérült-, korhadt-, kevés száraz-, kevés keresztbenövő-, egy pontból kitörő több- ág | |

| A fa állapota súlyos mértékben leromlott, állapotromlása fő szerkezeti részekre terjed ki ezért csak irreális mértékű beavatkozással tehető biztonságossá, azonban a fa hosszú távon azok elvégzése után sem megtartható. | |

| KIVÁGÁS |

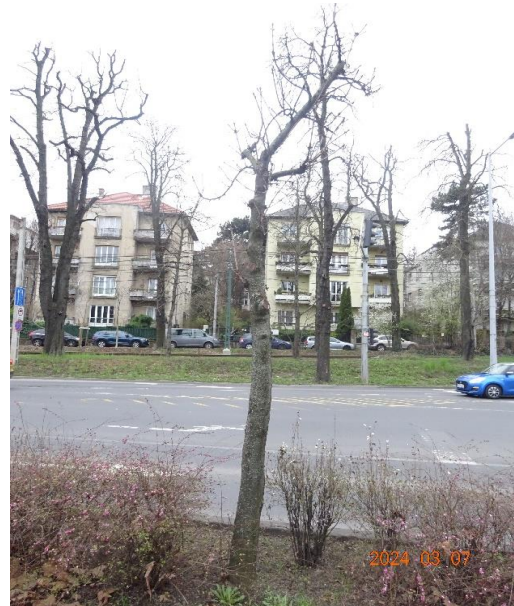
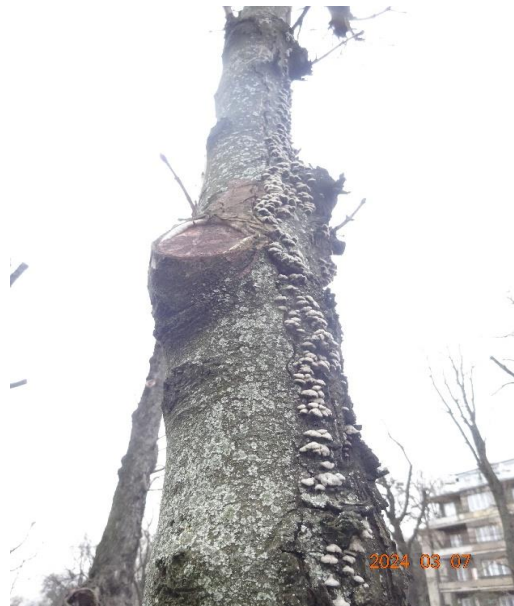
| A gyökérzet erős, legalább 50%-os károsodása, nagyon rossz feltételekkel rendelkező termőhelyen. | |

| KIVÁGÁS |

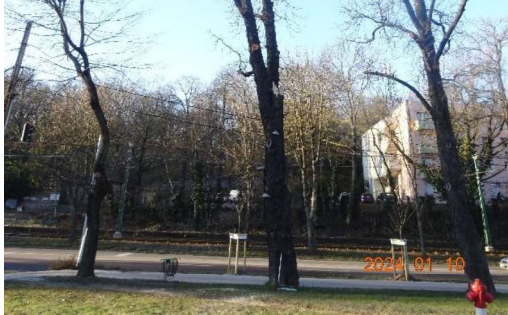
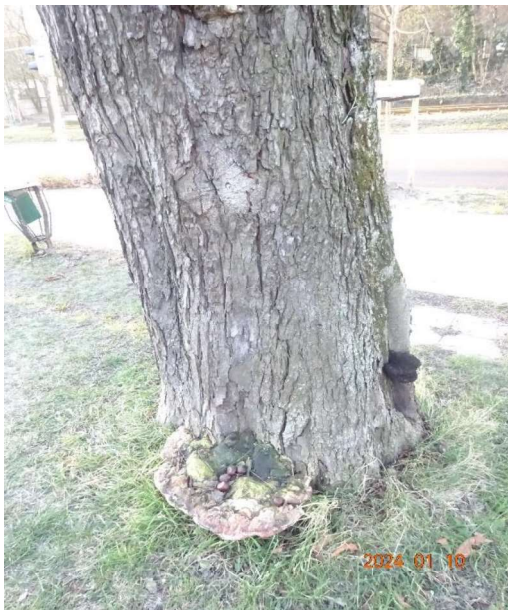
| A gyökérzet erős, legalább 50%-os károsodása, nagyon rossz feltételekkel rendelkező termőhelyen. | |

| A fa jelenlegi állapotában balesetveszélyes, a veszélyhelyzet ápoló célzatú kertészeti beavatkozással nem, kizárólag a fa kivágásával hárrítható el. |

| KIVÁGÁS |
