| Favizsgálati adatlap | |
| Helység: Budapest II. Ker. | Kitérés iránya |
| Terület, utca: Gárdonyi Géza u 43. | Súlyponteltolódás mértéke: 0 m |
| Magyar név: kiszáradt fa | A gyökérnyak jellemzése és értékelése: 1 |

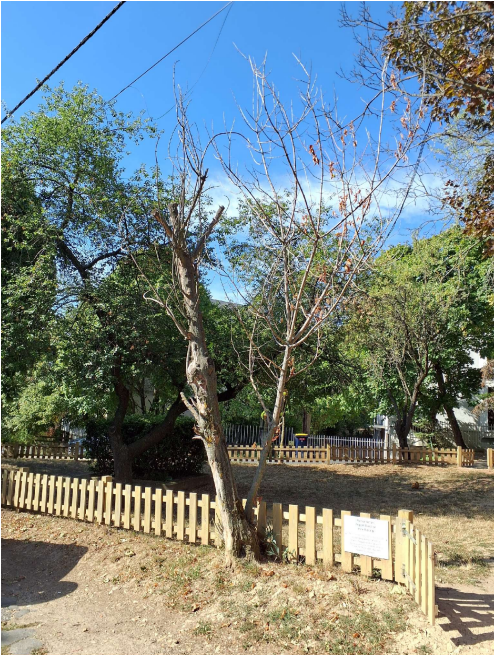
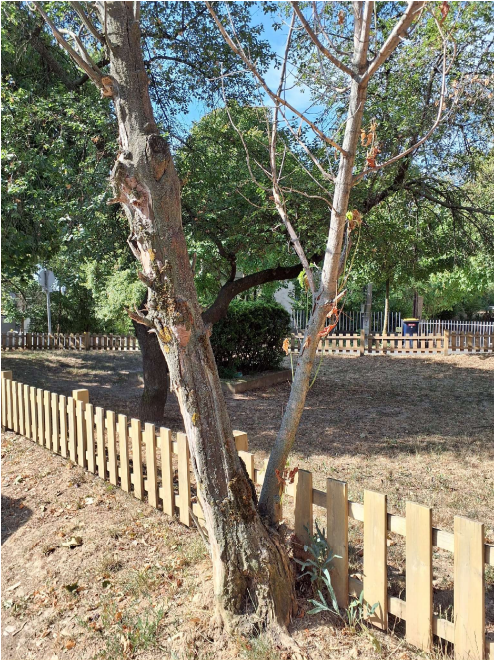
| Favizsgálati adatlap | |
|---|---|
| Fafaj - latin: - | A gyökérzet elhalt, korhad. |
| Fa magassága: 4 m | A gyökérnyak elhalt, korhad. |
| Törzs átmérő 1m-en: 23 cm | A törzs elhalt, korhad. |
| Korona átmérője: - m | A koronaalap elhalt, korhad. |
| A gyökérzónában a talaj tömörödött, időszakosan téli szózással terhelt, részben burkolattal fedett, a közelben játszótér és épület. | Elhalt korona, teljes lombvesztés, életteni funkcióját nem képes ellátni |
| | A korona elhalt, száraz, törésveszélyes. |
| | A vizsgált fa elhalt, kiszáradt, törésveszélyes. Élet és vagyonbiztonságot veszélyeztet. |

| Favizsgálati adatlap | |
|---|---|
| | Kivágás |
