| Favizsgálati adatlap | | |
| <div>Helység: Budapest II. Ker.</div> <div>Terület, utca: Hidegkúti út 137.</div> <div>Főkert azonosító: 02HIDE1501003</div> <div>Bp. Fatár azonosító: 0008621KA</div> <div>Fafaj - latin: Aesculus hippocastanum</div> <div>Magyar név: fehér vadgesztenye</div> <div>Fa magassága: 8 m</div> <div>Alsó koronaszint: 2 m</div> <div>Törzs magassága: 2,5 m</div> <div>Törzs átmérő 1m-en: 66 cm</div> <div>Törzskerület 1m -en: 207,24 cm</div> <div>Korona átmérője: 7 m</div> <div>Az élőhely leírása:</div> <div>A gyökérzónában a talaj tömörödött, betonlap burkolattal fedett, időszakosan téli szózással terhelt, mellette vízelvezető árok, a közelben lakóépület helyezkedik el.</div> | <div>A fa statikai állapota</div> <div>Kitérés irányaDél</div> <div>Súlyponteltolódás mértéke:2 m</div> <div>GYÖKÉRZET és GYÖKÉRNYAK állapota, Radó EU-s értékszám:1</div> <div>A gyökérzet erős, legalább 50%-os károsodása, nagyon rossz feltételekkel rendelkező termőhelyen</div> <div>A gyökérzet erősen gátolt fejlődésű, károsodott, a fa élettere erősen beszűkült. A gyökérzet sérült, korhad. Szétnyomja a környező épített elemeket, károsítja a kiépített vízelvezető árkot.</div> <div>A gyökérny

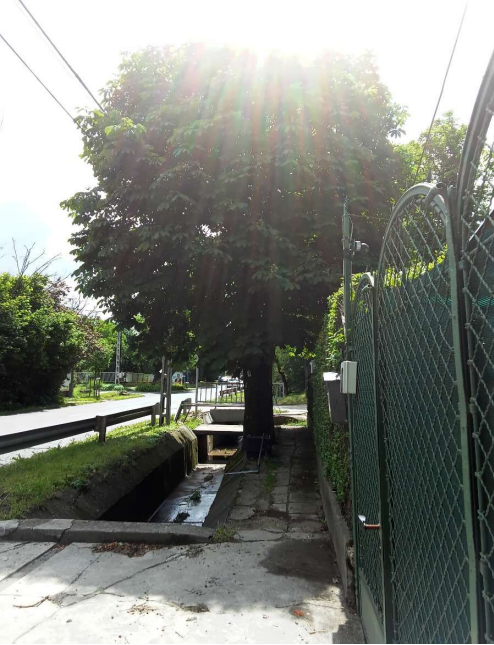
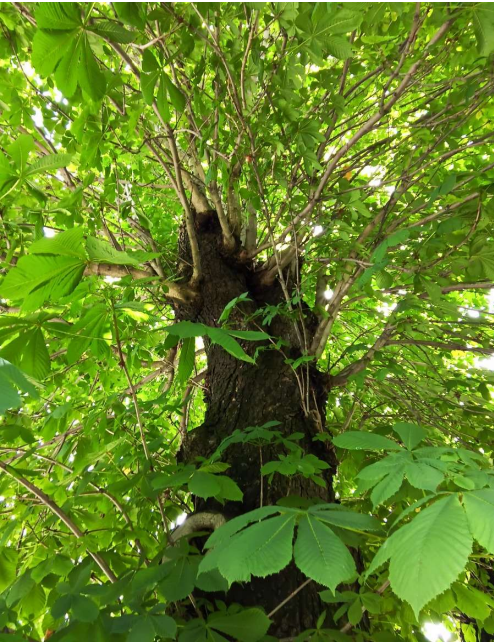
| Favizsgálati adatlap | | |
|---|---|--|
| | <div>KEZELÉSI JAVASLAT</div> <div>Kivágás</div> <div>MEGJEGYZÉS, INDOKLÁS</div> <div>A törzsben csapadékvízzel telt üreg lehetséges, melyet az akusztikus tomográf nem képes kimutatni. A vizsgált fa súlyosan károsodott, törés és dőlésveszélyes, valamint károsítja a környező épített elemeket. Élet és vagyonbiztonságot veszélyeztet.</div> | |

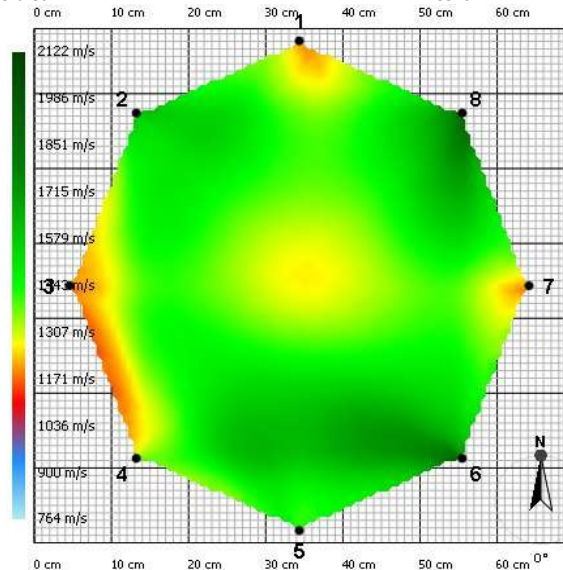
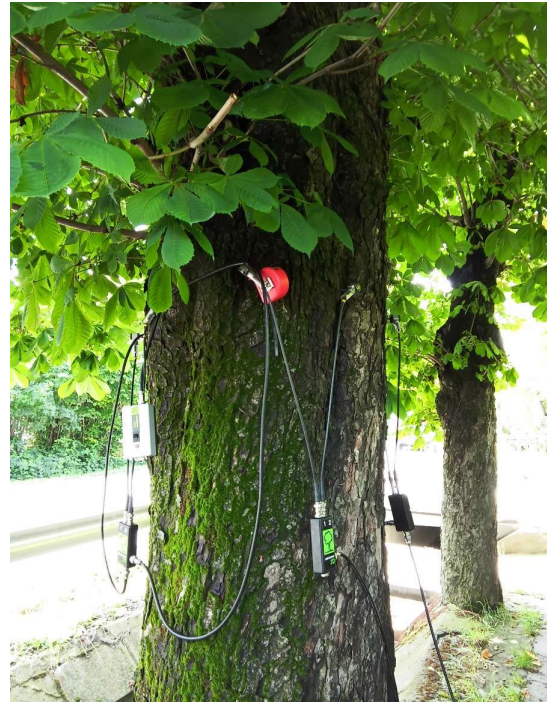
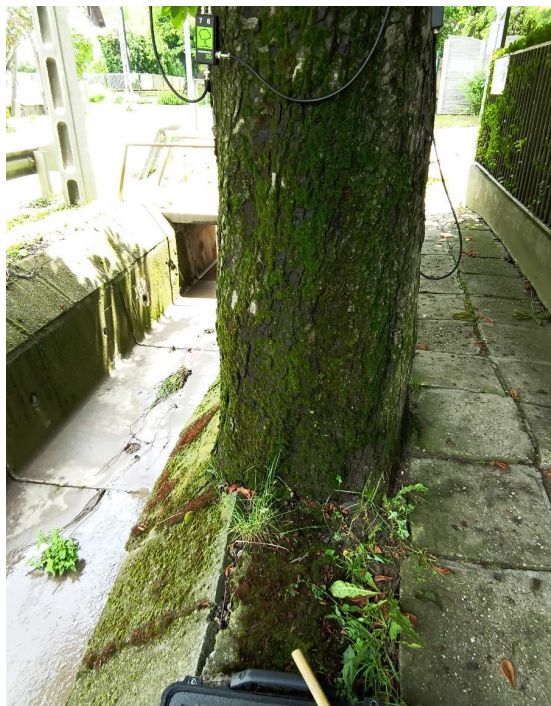
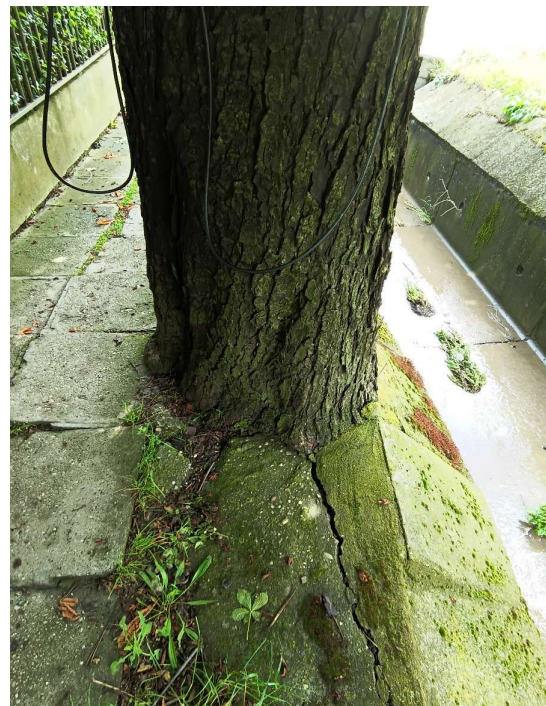
## Műszeres vizsgálat és statikai értékelés első rétegen

| 101 - 150% között | MÉRSÉKELT KOCKÁZAT | 16% | | |
