| Favizsgálati adatlap | | | |
| <div><div>Helység: Budapest II. Ker.</div><div>Terület, utca: Hidegkúti út 137.</div><div>Főkert azonosító: 02HIDE1501002</div><div>Bp. Fatár azonosító: 0008622KA</div><div>Fafaj - latin: Aesculus hippocastanum</div><div>Magyar név: fehér vadgesztenye</div><div>Fa magassága: 7 m</div><div>Alsó koronaszint: 2 m</div><div>Törzs magassága: 2,5 m</div><div>Törzs átmérő 1m-en: 52 cm</div><div>Törzskerület 1m -en: 163,28 cm</div><div>Korona átmérője: 6 m</div><div>Az élőhely leírása:</div><div>A gyökérszónában a talaj tömörödött, betonlap burkolattal fedett, időszakosan téli szózással terhelt, mellette vízelvezető árok, a közelben lakóépület helyezkedik el.</div></div> | | <b>A fa statikai állapota</b> | |

**Műszeres favizsgálati adatlap - csak a fához tartozó "Favizsgálati adatlappal" együtt használható**

## Műszeres vizsgálat és statikai értékelés első rétegen

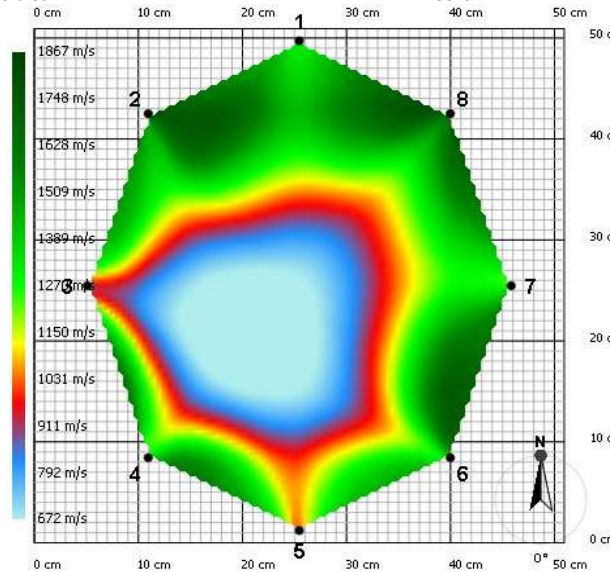
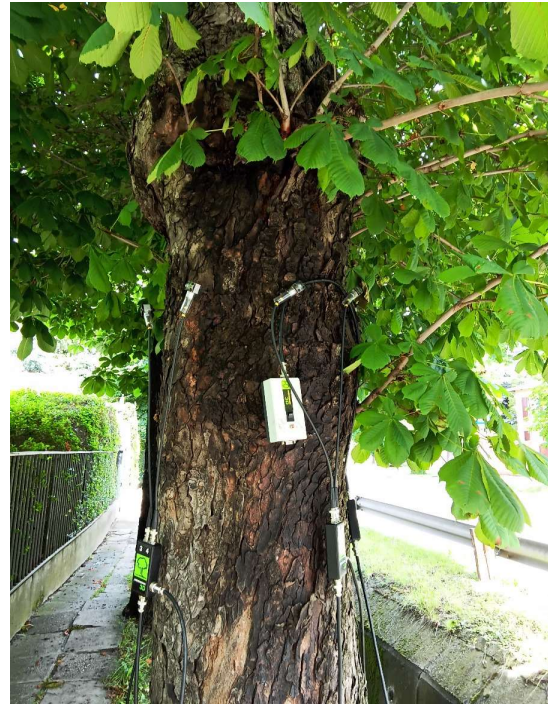
| 1 - 50% között | EXTRÉM KOCKÁZAT | A korhadt terület aránya: | Biztonsági faktor érték<br>26m/s szélesség<br>esetén: | Nem releváns |
| 101 - 150% között | MÉRSÉKELT KOCKÁZAT | 46% | | |

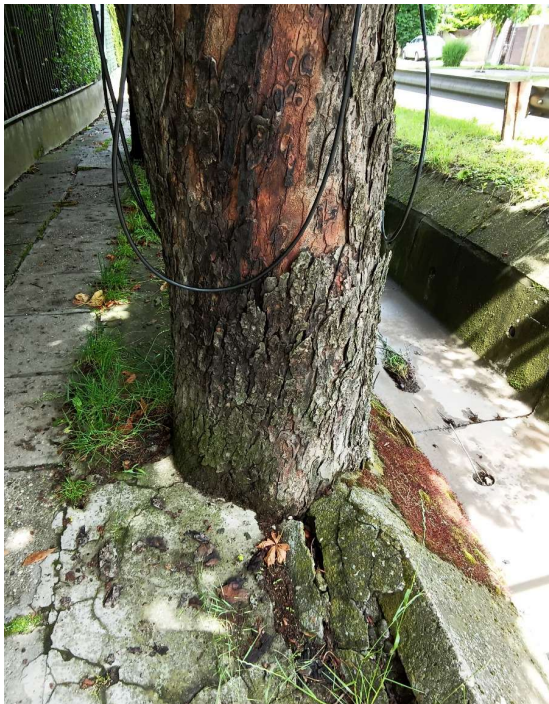
| Favizsgálati adatlap | | | |
|---|--|---|---|
| A törzs súlyosan károsodott, teljes hosszában kiterjedt korhadás és odvasodás alakult ki, rovarok kártétele látható. | | | |

| KEZELÉSI JAVASLAT |
|---|
| A vizsgált fa súlyosan károsodott, törés és dőlésveszélyes, valamint károsítja a környező épített elemeket. Élet és vagyonbiztonságot veszélyeztet. |

| KEZELÉSI JAVASLAT |
|---|
| Kivágás |
