| Favizsgálati adatlap | | |

**Műszeres favizsgálati adatlap** - csak a fához tartozó "Favizsgálati adatlappal" együtt használható

## Műszeres vizsgálat és statikai értékelés első rétegen

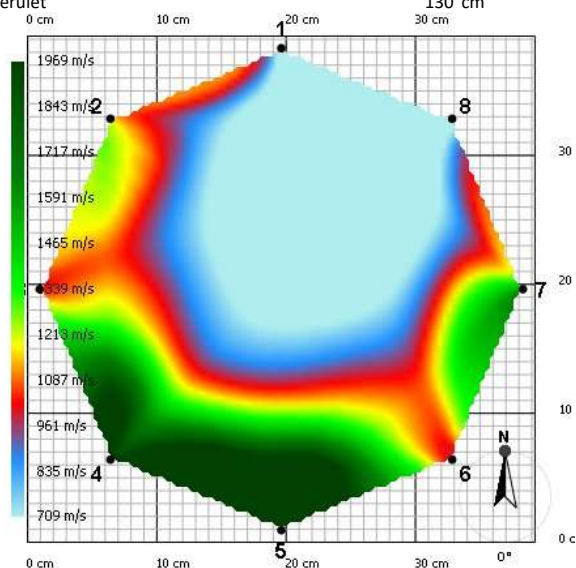
| Favizsgálati adatlap | | |
|---|---|--|
| | <div>KEZELÉSI JAVASLAT</div> <div>Kivágás</div> <div>MEGJEGYZÉS, INDOKLÁS</div> <div>A vizsgált fa súlyosan károsodott, leromlott állapotú, törésveszélyes. Élet és vagyonbiztonságot veszélyeztet.</div> | |

| 1 - 50% között | EXTREM KOCKÁZAT | A korhadrt terület aránya: | Biztonsági faktor érték<br>26m/s szélsősebesség<br>esetén: | 85% |
| 51 -100% között | MAGAS KOCKÁZAT | | | 70% |
