| Favizsgálati adatlap | | |
| <div>Helység: Budapest II. Ker.</div> <div>Terület, utca: Ady Endre u. 21-23.</div> <div>HRSZ: -</div> <div>Fa kódja: 2.</div> <div>Fafaj - latin: Platanus acerifolia</div> <div>Magyar név: platán</div> <div>Fa magassága: 9 m</div> <div>Alsó koronaszint: 2,5 m</div> <div>Törzs magassága: 3 m</div> <div>Törzs átmérő 1m-en: 76 cm</div> <div>Törzskerület 1m -en: 238,64 cm</div> <div>Korona átmérője: 5 m</div> <div>Az élőhely leírása:</div> <div>A gyökérzónában a talaj tömörödött, burkolattal fedett, időszakosan téli szózással terhelt. A fahely kb. 1,2m zóldsávban, a közelben épületek helyezkednek el.</div> | <div>A fa statikai állapota</div> <div>Kitérés irányaDél</div> <div>Súlyponteltolódás mértéke:2 m</div> <div>GYÖKÉRZET és GYÖKÉRNYAK állapota, Radó EU-s értékszám:1</div> <div>A gyökérzet erős, legalább 50%-os károsodása, nagyon rossz feltételekkel rendelkező termőhelyen</div> <div>A gyökérzet erősen gátolt fejlődésű, a fahely lehatárolt. A gyökérzet súlyosan károsodott, kiterjedt sérülések és korhadások alakultak ki főként az úttest irányából.</div> <div>A gyökérnyak jellemzése és értékelése:1</div> <div>A gyökérnyak terpeszes, súlyosan károsodott,

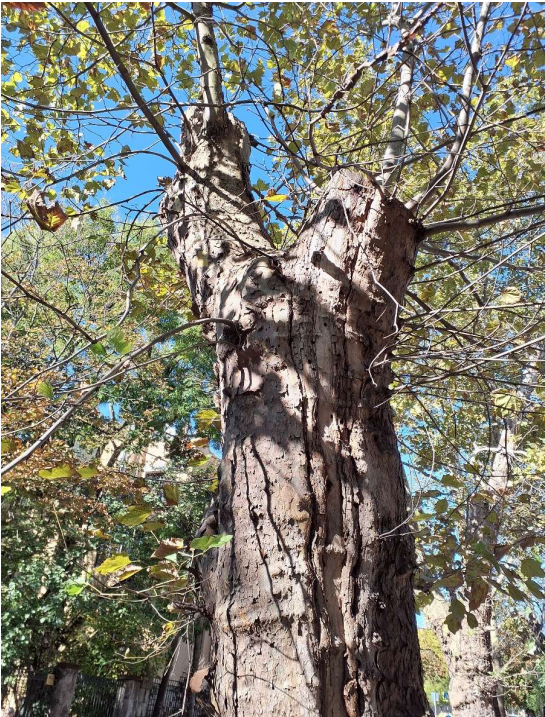
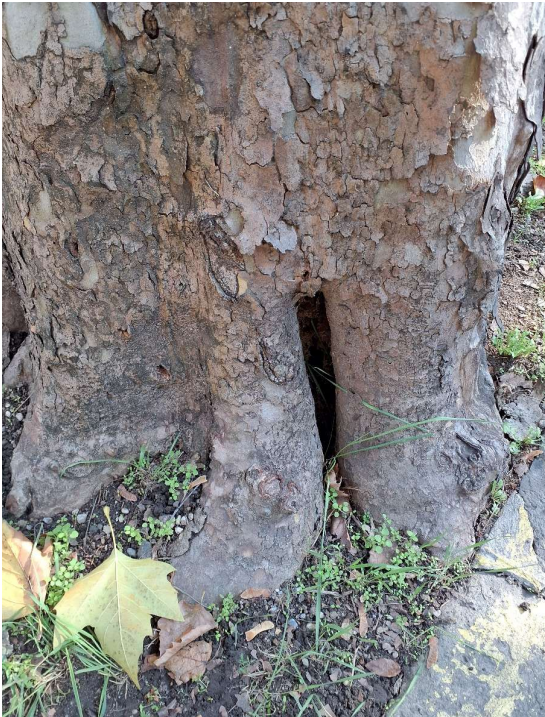
| Favizsgálati adatlap | | |
|---|---|---|
| | | <div>KEZELÉSI JAVASLAT</div> <div>Kivágás</div> <div>MEGJEGYZÉS, INDOKLÁS</div> <div>A vizsgált fa súlyosan károsodott, leromlott állapotú, törésveszélyes. Élet és vagyonbiztonságot veszélyeztet.</div> |

A korhadt terület aránya:

80%

Biztonsági faktor érték

26m/s szélesebbesség

esetén:

Nem releváns
