Favizsgálati adatlap	
Megrendelő:	A favizsgálat eredménye:
<p>Helység: Budapest II. Ker. Terület, utca: Marczibányi tér HRSZ: - Fa kódja: - Fafaj - latin: Ailanthus altissima Magyar név: közönséges bálványfa Fa magassága: 13 m Alsó koronaszint: 5 m Törzs magassága: 43 m Törzs átmérő 1m-en: 85 cm Törzskerület 1m -en: 266,9 cm Korona átmérője: 5 m Az élőhely leírása: A gyökérszónában a talaj tömörödött, részben burkolattal fedett, a közelben épületek helyezkednek el. Mellette beton burkolat.</p>	<p>A fa statikai állapota</p> <p>Kitérés iránya: Észak Súlyponteltolódás mértéke: 2 m</p> <p>GYÖKÉRZET és GYÖKÉRNYAK állapota, Radó EU-s értékszám: 2</p> <p>A gyökérszónában és/vagy a gyökérnyakon látható erős felszíni károsodás, jelentősen kedvezőtlen termőhelyen</p> <p>A gyökérszónában a talaj tömörödött, részben burkolattal fedett, a közelben épületek helyezkednek el. Mellette beton burkolat.</p> <p>A gyökérszónában a talaj tömörödött, részben burkolattal fedett, a közelben épületek helyezkednek el. Mellette beton burkolat.</p> <p>A gyökérszónában a talaj tömörödött, részben burkolattal fedett, a közelben épületek helyezkednek el. Mellette beton burkolat.</p> <p>A gyökérszónában a talaj tö

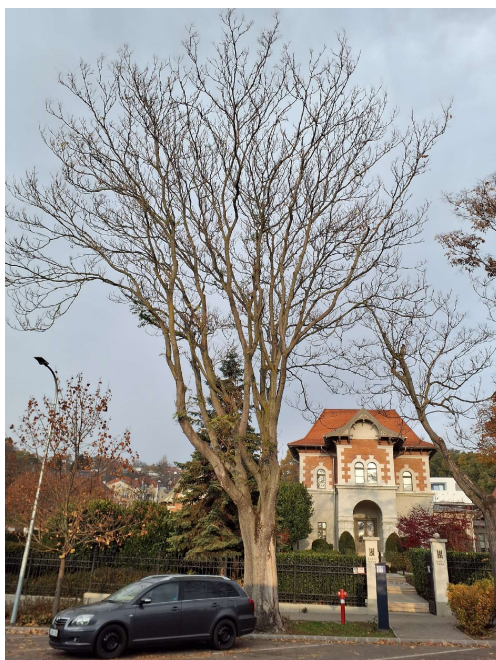
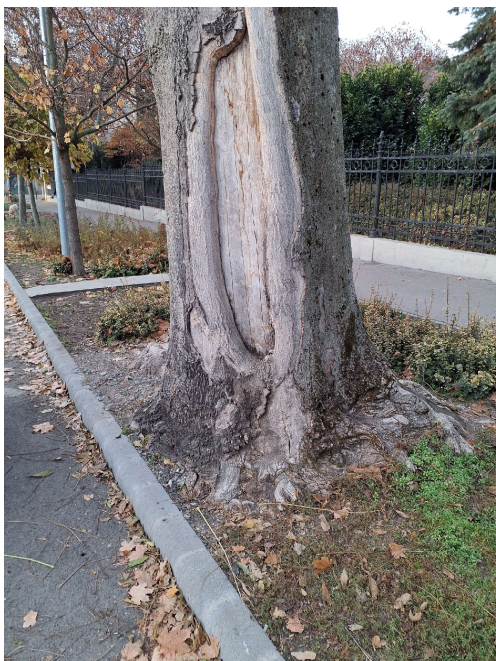
<p>A gyökérnyak jellemzése és értékelése: 2</p> <p>A gyökérnyak terpeszes, súlyosan károsodott, jelentős kéregsérülés és korhadás alakult ki, kéregtorlódás látható.</p>
	<p>TÖRZS állapota, Radó EU-s favizsgálati értékszám: 2</p> <p>A törzs erős károsodása, nagyfelületű sebek, mély korhadások</p>
	<p>A törzs súlyosan károsodott, teljes hosszában jelentős kéregsérülés és bekorhadás látható.</p>
	<p>KORONAALAP jellemzése és állapota: 2</p> <p>A koronaalapon ághelysebek és bekorhadások láthatóak.</p>
	<p>KORONA állapota, Radó EU-s favizsgálati értékszám: 1</p> <p>Elhalt korona, teljes lombvesztés, életfunkcióját nem képes ellátni</p>
	<p>A korona csaknem elhalt Verticilium sp. fertőzés miatt, a vágások szárazak, törésveszélyesek.</p>
	<p>Epifiton növény a fán:</p> <p>Veszélyeztetés: gyalogos forgalom, épületek, úttest</p>
	<p>A fa egészségi állapota és életképessége: 1</p> <p>Sürgősen lecsereleendő az állapota vagy károsodás veszélye miatt (károsodás csak a fa kivágásával kerülhető el)</p>

<p>A fa általános állapotmutatója: 0%</p> <p>A fa ápoltsági mutatója: 1</p> <p>A fa kockázatelemzését befolyásoló tényezők:</p>
	<p>A fa helyzete Szoliter</p> <p>A fa környezete 2 A fa környezetében több (3-4) épített elem van (átlagos beépítettség)</p> <p>A fa élőhelyének minősége 2 A fa élőhelyi adottságai rosszak</p> <p>Környezeti veszélyeztetettség 2 Forgalmas hely, állandó, látogatott objektum</p> <p>Kockázat arányos megtarthatósági mutató: 0,0%</p>
	<p>KEZELÉSI JAVASLAT</p> <p>Kivágás</p>
	<p>MEGJEGYZÉS, INDOKLÁS</p> <p>A vizsgált fa súlyosan károsodott, Verticilium sp. Fertőzés miatt a korona csaknem elhalt, száraz, törésveszélyes. Élet és vagyonbiztonság veszélyeztetet.</p>
