Favizsgálati adatlap	
Megrendelő:	A favizsgálat eredménye:
Helység: Budapest II. Ker. Terület, utca: Máriremetei út 199. HRSZ: - Fa kódja: - Fafaj - latin: Populus nigra Italica Magyar név: jegenyenyár Fa magassága: 24 m Alsó koronaszint: 3 m Törzs magassága: 2,5 m Törzs átmérő 1m-en: 68 cm Törzskerület 1m -en: 213,52 cm Korona átmérője: 6 m Az élőhely leírása: A gyökérszónában a talaj tömörödött, körben aszfalt burkolattal fedett, a közelben épületek helyezkednek el.	A fa statikai állapota Kitérés iránya Dél Súlyponteltolódás mértéke: 1 m GYÖKÉRZET és GYÖKÉRNYAK állapota, Radó EU-s értékszám: 1 A gyökérzet erős, legalább 50%-os károsodása, nagyon rossz feltételekkel rendelkező termőhelyen A gyökérzet erősen gátolt fejlődésű, súlyosan károsodott, jelentős mértékű sérülések és korhadások alakultak ki. A fa enyhén megdőlt, dőlésveszélyes.
	A gyökérnyak jellemzése és értékelése: 1 A gyökérnyak súlyosan károsodott, a nyomott oldalon kiterjedt korhadás és odvasodás alakult ki, gomba termőtestek láthatóak, törésveszélyes.

Műszeres favizsgálati adatlap - csak a fához tartozó "Favizsgálati adatlappal" együtt használható

Műszeres vizsgálat és statikai értékelés első rétegen

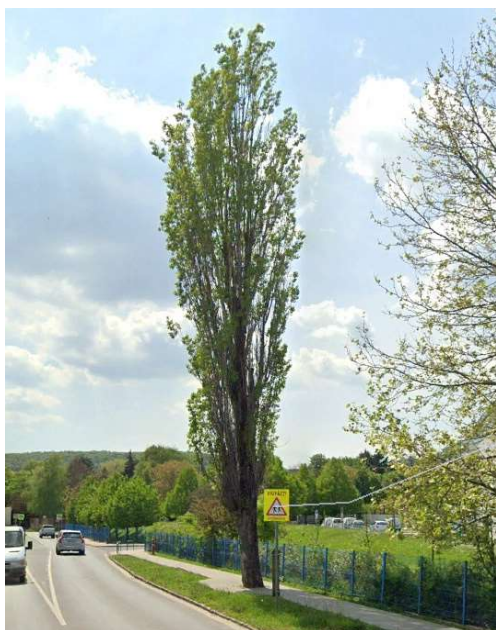
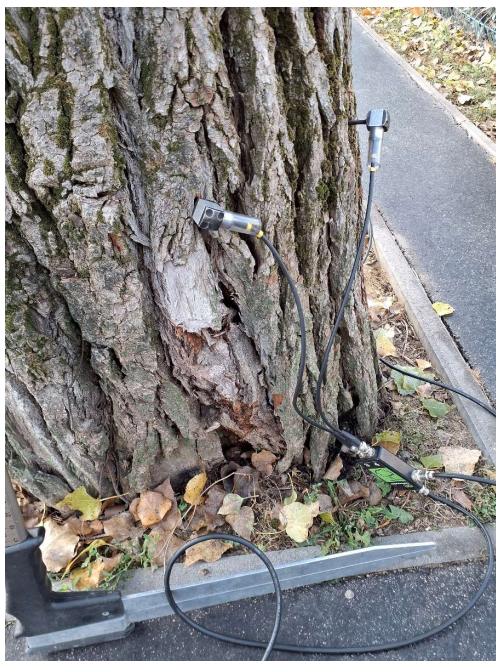
TÖRZS állapota, Radó EU-s favizsgálati értékszám: 1 A törzs előrehaladottan károsodott, korhadt vagy elhalt. Statikai vagy tápanyagszállítási funkcióját nem képes ellátni A törzs teljes hosszában súlyosan károsodott, kiterjedt kéregsrülések, korhadás és odvasodás alakult ki, rovarok kártétele látható. Törésveszélyes.
	KORONAALAP jellemzése és állapota: 2 A koronaalap súlyosan károsodott, ághelyesbek és jelentős bekorhadások láthatóak.
	KORONA állapota, Radó EU-s favizsgálati értékszám: 2 Erős koronakárosodás, 50% fölött A korona korábban csonkolt, a sudáron kiterjedt korhadások és ághelyeken bekorhadások, korhadó ágcsomok láthatóak, törésveszélyesek.
	Epifiton növény a fán: Veszélyeztetés: gyalogos forgalom, épületek, úttest A fa egészségi állapota és életképessége: 1 Sürgősen lecsereendő az állapota vagy károkozás veszélye miatt (károkozás csak a fa kivágásával kerülhető el)
	A fa általános állapotmutatója: 0% A fa ápoltsági mutatója: 1 A fa kockázatelemzését befolyásoló tényezők:

A fa helyzete Szoliter A fa környezete 1 A fa élőhelyének minősége 3 A fa élőhelyi adottságai megfelelőek Környezeti veszélyeztetettség 2 Forgalmas hely, állandó, látogatott objektum Kockázat arányos megtarthatósági mutató: 0,0%
	KEZELÉSI JAVASLAT Kivágás
	MEGJEGYZÉS, INDOKLÁS A fa teljes alakos képét technikai okok miatt Google streetview-ről mentettem le. A vizsgált fa súlyosan károsodott, leromlott állapotú, dőlés és törésveszélyes. Élet és vagyonbiztonságot veszélyeztet.

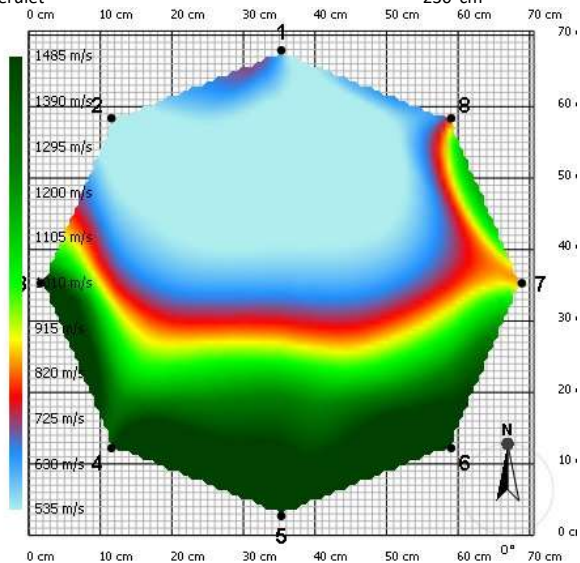
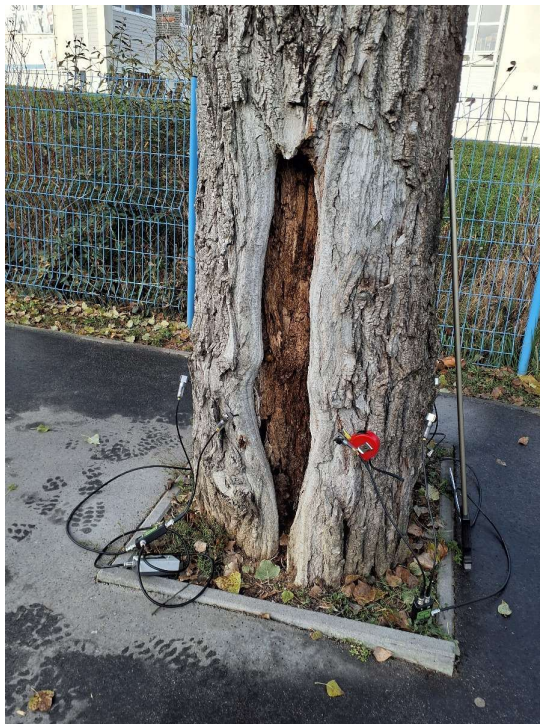
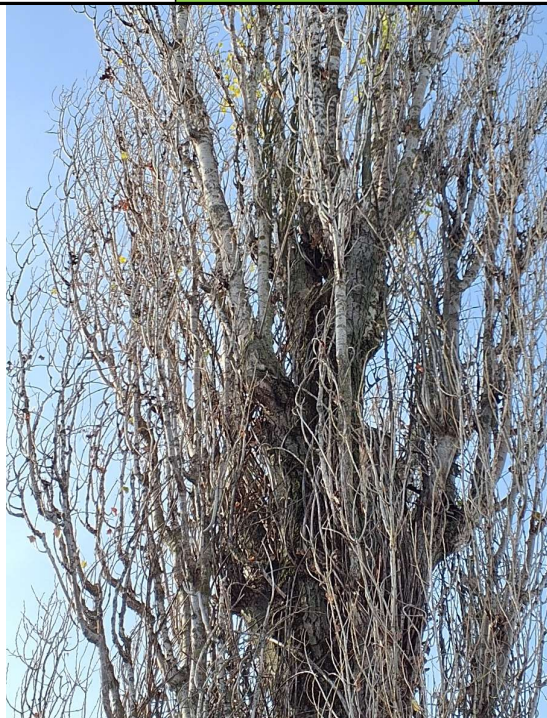
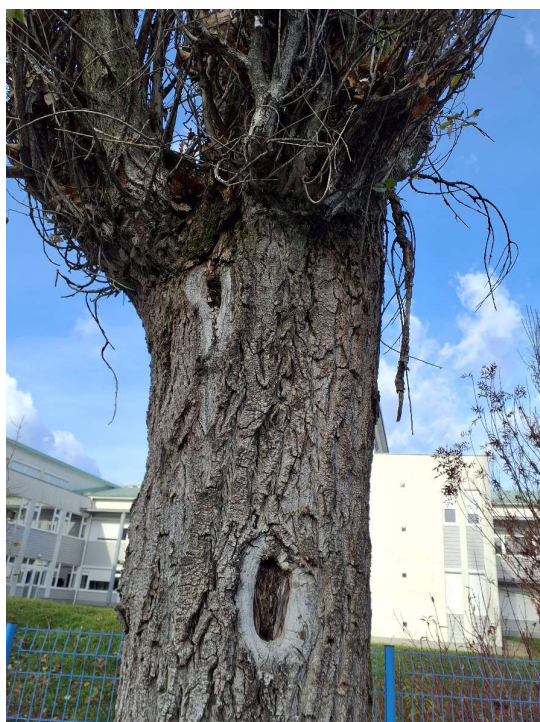
Réteg magassága 30 cm
 Érzékelők száma 8 db
 Pozíció séma ellipszis
 Átmérő 1 71 cm
 Átmérő 2 73 cm
 Törzskerület 230 cm

1 - 50% között	EXTRÉM KOCKÁZAT	A korhadt terület aránya:	Biztonsági faktor érték 26m/s szélesebbesség esetén:	Csonkolt korona esetén nem releváns
51 -100% között	MAGAS KOCKÁZAT			
101 - 150% között	MÉRSÉKELT KOCKÁZAT	65%		
151% felett	ALACSONY KOCKÁZAT
