Favizsgálati adatlap	
Megrendelő:	A favizsgálat eredménye:
Helység: Budapest II. Ker.	<b>A fa statikai állapota</b>
Terület, utca: Eszter u. 12/B.	Kitérés iránya: Dél-Kelet
HRSZ: -	Súlyponteltolódás mértéke: 2 m
Fa kódja: -	<b>GYÖKÉRZET és GYÖKÉRNYPALYK állapota, Radó EU-s értékszám: 3</b>
Fafaj - latin: Acer platanoides	A gyökérzeten és/vagy a gyökérszárakon látható kisebb károsodások (sebek és korhadások) csekély hibákkal rendelkező termőhelyen
Magyar név: korai juhar	A gyökérzet erősen gátolt fejlődésű, károsodott, korhadások alakultak ki.
Fa magassága: 6 m	<b>A gyökérszárak jellemzése és értékelése: 3</b>
Alsó koronaszint: 3 m	A gyökérszárak károsodott, kéreg leválások és jelentős korhadások alakultak ki.
Törzs magassága: 3 m	<b>TÖRZS állapota, Radó EU-s favizsgálati értékszám: 3</b>
Törzs átmérő 1m-en: 18 cm	A törzs károsodott, néhány felszíni seb és korhadási helyek
Törzskerület 1m -en: 56,52 cm	A törzs károsodott, kéregsérülés és korhadás látható.

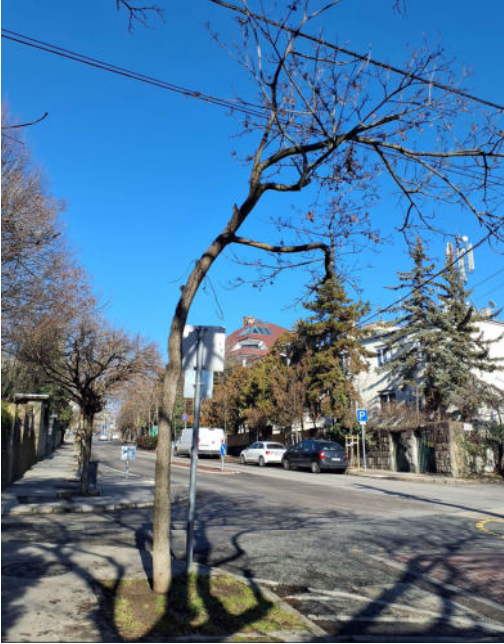
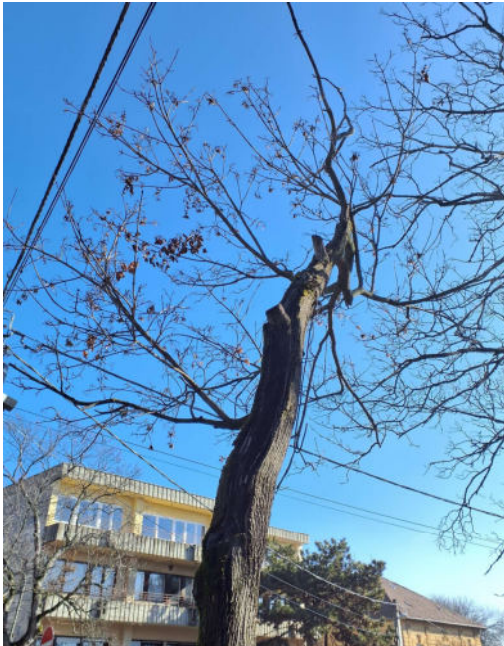
Korona átmérője: 4 m	<b>KORONAALAP jellemzése és állapota: 1</b>
Az élőhely leírása:	A koronaalapot súlyosan károsodott, meghajlott, kiterjedt kéreg elhalás és korhadás alakult ki. Törésveszélyes.
A gyökérzónában a talaj tömörödött, burkolattal fedett, időszakosan téli szózással terhelt, a fahely kb. 1x1m, szegéllyel határolt. A közelben építmények helyezkednek el.	<b>KORONA állapota, Radó EU-s favizsgálati értékszám: 2</b>

Erős koronakárosodás, 50% fölött
	A korona súlyosan károsodott, külponos. A sudár teljes hosszában súlyosan károsodott, korhad, a kéreg nagy részén elhalt. A vázágak korhadnak, csúcscsúszadás és száraz ágak láthatóak. Törésveszélyes.

<b>Epifiton növény a fán:</b>
	Veszélyeztetés: gyalogos forgalom, építmények, úttest, légvezeték
	<b>A fa egészségi állapota és életképessége: 1</b>
	Sürgősen lecsereleendő az állapota vagy károsodás veszélye miatt (károsodás csak a fa kivágásával kerülhető el)

<b>A fa általános állapotmutatója: 0%</b>
	<b>A fa ápoltsági mutatója: 1</b>
	<b>A fa kockázatelemzését befolyásoló tényezők:</b>
A fa helyzete	Szoliter
A fa környezete	2
	A fa környezetében több (3-4) épített elem van (átlagos beépítettség)
A fa élőhelyének minősége	1
	A fa élőhelyi adottságai nagyon rosszak
Környezeti veszélyeztetettség	2
	Forgalmas hely, állandó, látogatott objektum
Kockázat arányos megtarthatósági mutató:	0,0%
<b>KEZELÉSI JAVASLAT</b>	
Kivágás	
<b>MEGJEGYZÉS, INDOKLÁS</b>	
A vizsgált fa súlyosan károsodott, leromlott állapotú, törésveszélyes. Élet és vagyonbiztonságot veszélyeztet.
