Favizsgálati adatlap	
Megrendelő:	A favizsgálat eredménye:
Helység: Budapest II. Ker.	<b>A fa statikai állapota</b>
Terület, utca: Eszter u. 12/B.	Kitérés iránya: Dél-Kelet
HRSZ: -	Súlyponteltolódás mértéke: 1 m
Fa kódja: -	<b>GYÖKÉRZET és GYÖKÉRNYPÁK állapota, Radó EU-s értékszám:</b> 3
Fafaj - latin: Acer pseudoplatanus	A gyökérzeten és/vagy a gyökérszárakon látható kisebb károsodások (sebek és korhadások) csekély hibákkal rendelkező termőhelyen
Magyar név: hegyi juhar	A gyökérzet erősen gátolt fejlődésű, károsodott, korhadások alakultak ki.
Fa magassága: 7 m	<b>A gyökérszárak jellemzése és értékelése:</b> 3
Alsó koronaszint: 2,5 m	A gyökérszárakon kéregsérülések és korhadások alakultak ki.
Törzs magassága: 2 m	<b>TÖRZS állapota, Radó EU-s favizsgálati értékszám:</b> 2
Törzs átmérő 1m-en: 35 cm	A törzs erős károsodása, nagyfelületű sebek, mély korhadások
Törzskerület 1m -en: 109,9 cm	A törzs súlyosan károsodott, felső harmadában kiterjedt korhadások és odvasodás alakult ki.

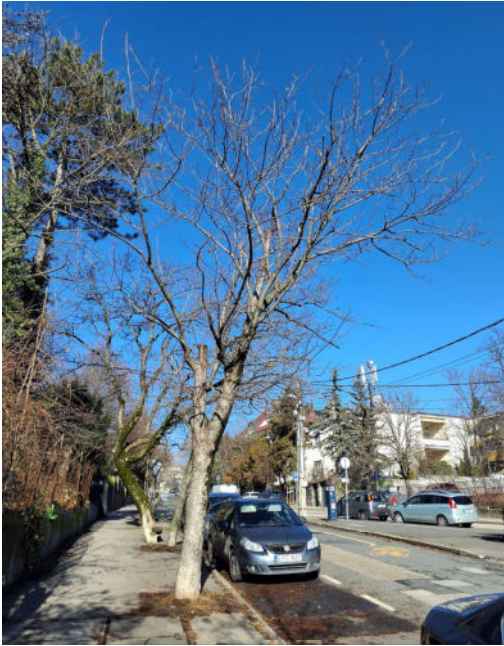
Korona átmérője: 6 m	<b>KORONAALAP jellemzése és állapota:</b> 1
Az élőhely leírása:	A koronaalap terhelte, súlyosan károsodott, bekorhadó vízszák, kiterjedt korhadás és odvasodás alakult ki. Törésveszélyes.
A gyökérszárakban a talaj tömörödött, burkolattal fedett, időszakosan téli szózással terhelt, a fahely kb. 1x1m, szegéllyel határolt. A közelben építmények helyezkednek el.	<b>KORONA állapota, Radó EU-s favizsgálati értékszám:</b> 2

Erős koronakárosodás, 50% fölött

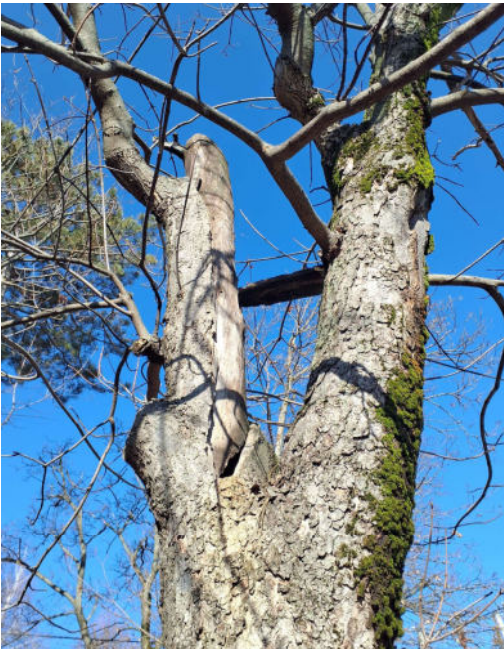
A korona súlyosan károsodott, korábban csonkolt. Korhadó ágcsomók, ághelyeken bekorhadások alakultak ki, száraz ágak láthatóak. Törésveszélyes.
	<b>Epifiton növény a fán:</b>
	Veszélyeztetés: gyalogos forgalom, építmények, úttest
	<b>A fa egészségi állapota és életképessége:</b> 1
	Sürgősen lecseréltendő az állapota vagy károsodás veszélye miatt (károsodás csak a fa kivágásával kerülhető el)
	<b>A fa általános állapotmutatója:</b> 0%

<b>A fa ápoltsági mutatója:</b> 1
	<b>A fa kockázatelemzését befolyásoló tényezők:</b>
A fa helyzete	Szoliter
A fa környezete	2
	A fa környezetében több (3-4) épített elem van (átlagos beépítettség)
A fa élőhelyének minősége	1
	A fa élőhelyi adottságai nagyon rosszak
Környezeti veszélyeztetettség	2
	Forgalmas hely, állandó, látogatott objektum
Kockázat arányos megtarthatósági mutató:	0,0%
<b>KEZELÉSI JAVASLAT</b>	
Kivágás	
<b>MEGJEGYZÉS, INDOKLÁS</b>	
A vizsgált fa súlyosan károsodott, leromlott állapotú, törésveszélyes. Élet és vagyonbiztonságot veszélyeztet.
