| Favizsgálati adatlap | |
| Helység: Budapest II. Ker. | <b>A fa statikai állapota</b> |
| Terület, utca: Orló u. 3/B. | Kitérés iránya Dél-Nyugat |
| Fafaj - latin: Acer saccharinum | A gyökérzet erős, legalább 50%-os károsodása, nagyon rossz feltételekkel rendelkező termőhelyen |

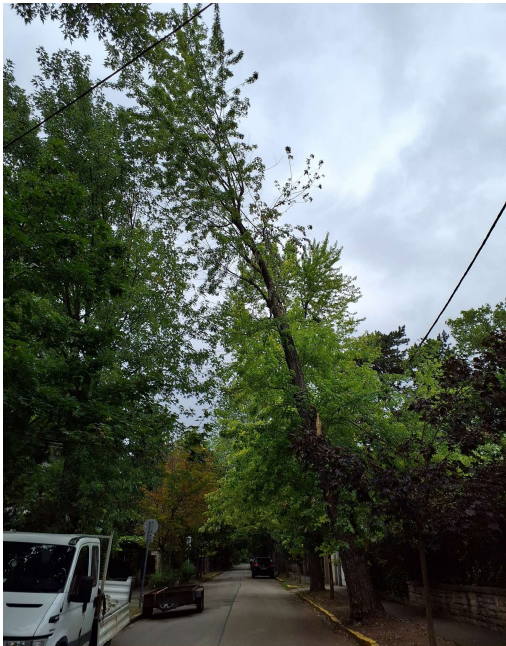
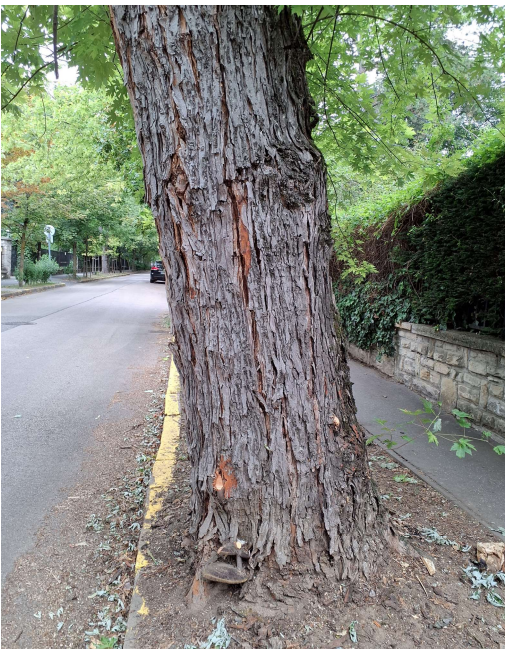
| Favizsgálati adatlap | |
|---|---|
| Magyar név: ezüstjuhar | A gyökérzet erősen gátolt fejlődésű, súlyosan károsodott, sérülések és jelentős korhadások alakultak ki, jelentős részben elhalt. A gyökérzónában gomba termőtestek láthatóak. A fa dőlésveszélyessé válhat. |
| Alsó koronaszint: 3 m | A gyökérnyak súlyosan károsodott, kiterjedt gesztkorhadás alakult ki, gomba termőtest és repedések láthatóak. Törésveszélyes. |
| Törzskerület 1m -en: 219,8 cm | A törzs kissé ferde növekedésű és hajlott. Teljes hosszában súlyosan károsodott, kiterjedt korhadás alakult ki, több hosszanti repedés látható. Törésveszélyes. |
| Az élőhely leírása: | A koronaalap terhelte, vágás helyén bekorhadás és odvasodás alakult ki, benne kiterjedt korhadás. Törésveszélyes. |
| | A korona féldoldas és jelentősen külponos, töréskáros. Egyik sudár törött, korhadt és odvas ágcsont maradt hátra. Megmaradt sudáron ághelyeken korhadások és hosszanti kéregrepedések láthatóak. Törésveszélyes. |
| | A vizsgált fa súlyosan károsodott, leromlott állapotú, törés és dőlésveszélyes. Élet és vagyonbiztonságot veszélyeztet. |

| Favizsgálati adatlap | |
|---|---|
| | Kivágás |
