| Favizsgálati adatlap | |
| Helység: Budapest II. Ker. | <b>A fa statikai állapota</b> |
| Terület, utca: Törökvész út 80. | Kitérés iránya Kelet |
| Fafaj - latin: Robinia pseudoacacia | A gyökérzet erős, legalább 50%-os károsodása, nagyon rossz feltételekkel rendelkező termőhelyen |

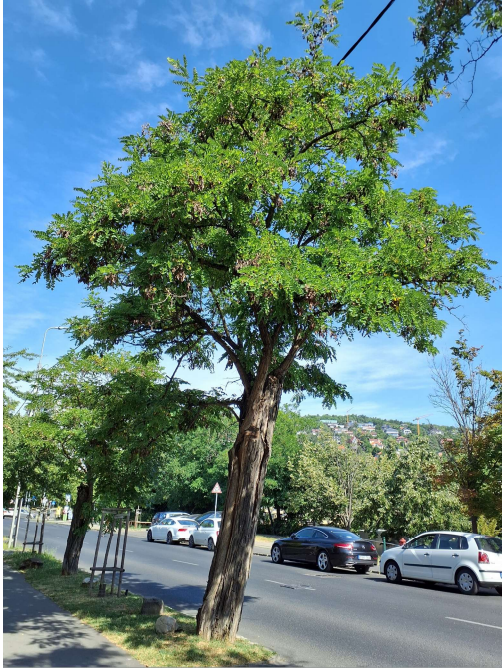
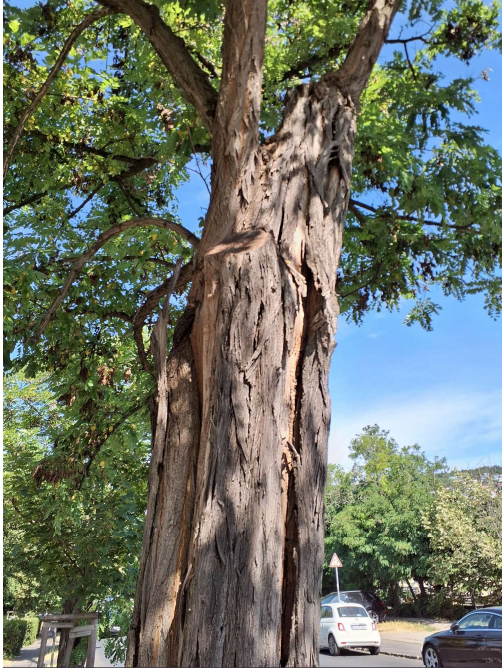
| Favizsgálati adatlap | |
|---|---|
| Magyar név: fehér akác | A gyökérzet erősen gátolt fejlődésű, súlyosan károsodott, nagyobb részben elhalt, korhad. Dőlésveszélyes. |
| Alsó koronaszint: 3,5 m | A gyökérnyak súlyosan károsodott, a kéreg nagy részben elhalt, leválik, kiterjedt korhadás alakult ki. Rovarok kártétele látható. |
| Törzskerület 1m -en: 163,28 cm | A törzs súlyosan károsodott, teljes hosszában jelentős korhadások és kéreg elhalások alakultak ki. |
| Az élőhely leírása: | A koronaalap súlyosan károsodott, vízsák és bekorhadás alakult ki. A kéreg nagy részben leválik, rovarok kártétele látható. |
| | A korona korábban csonkolt, korhadó csonkok láthatóak. Oldalhajtásokból másodlagos korona fejlődött. Az ágak törésveszélyesek. |
| | A vizsgált fa súlyosan károsodott, leromlott állapotú, törésveszélyes. Élet és vagyonbiztonságot veszélyeztet. |

| Favizsgálati adatlap | |
|---|---|
| | Kivágás |
