| Favizsgálati adatlap | |
| Helység: Budapest II. Ker. | <b>A fa statikai állapota</b> |
| Terület, utca: József Attila útja 2/B. | Kitérés iránya Nyugat |
| Magyar név: zöld juhar | A gyökérzet erősen gátolt fejlődésű, súlyosan károsodott, a húzott oldalon kiterjedt korhadás alakult ki, a gyökérzet hiányos. Dőlésveszélyes. |

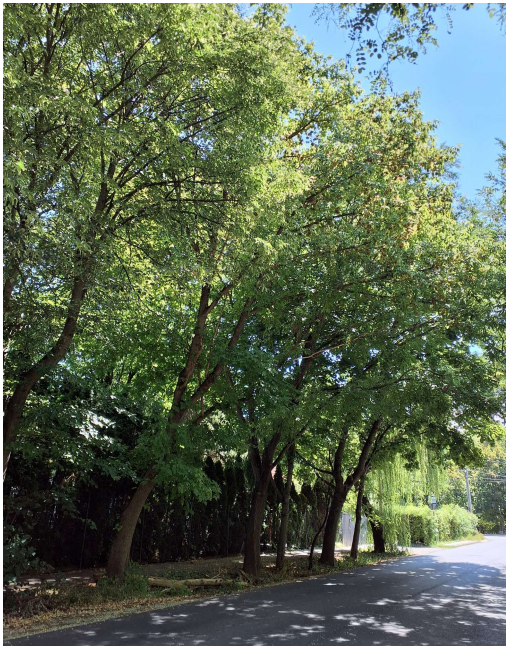
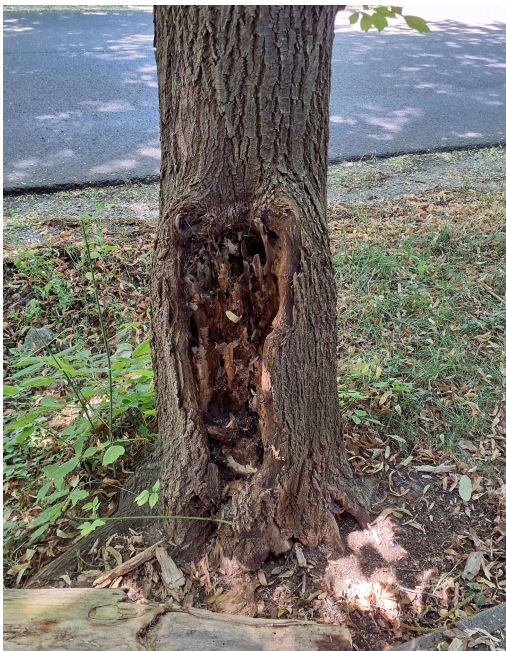
| Favizsgálati adatlap | |
|---|---|
| Alsó koronaszint: 2 m | A gyökérnyak terpeszes, súlyosan károsodott, kiterjedt korhadás és odvasodás alakult ki, rovarok kártétele látható. Törésveszélyes. |
| Törzskerület 1m -en: 109,9 cm | A törzs alsó harmadában súlyosan károsodott, kiterjedt korhadás és odvasodás alakult ki, töréskáros, rovarok kártétele látható. Törés és dőlésveszélyes. |
| | A korona féldoldalas és külpontos, károsodott. A vágások korhadnak, száraz ágak láthatóak, törésveszélyesek. |
| | A vizsgált fa súlyosan károsodott, leromlott állapotú, törésveszélyes. Élet és vagyonbiztonságot veszélyeztet. |

| Favizsgálati adatlap | |
|---|---|
| | Kivágás |
