| Favizsgálati adatlap | |
| Helység: Budapest II. Ker. | <b>A fa statikai állapota</b> |
| Terület, utca: Mechwart tér | Kitérés iránya Dél |
| BpFatár azonosító 0006185BR | Súlyponteltolódás mértéke: 3 m |

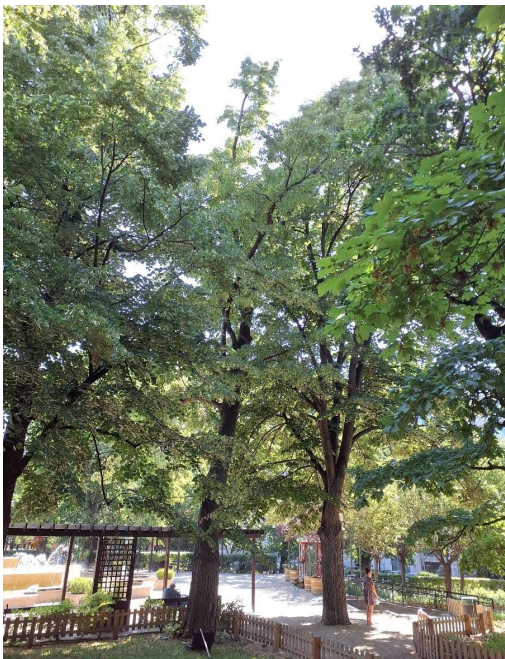
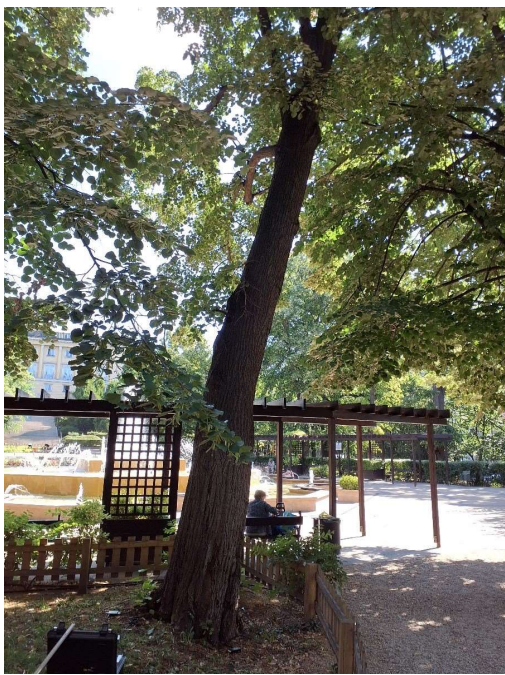
| Favizsgálati adatlap | |
|---|---|
| Fa magassága: 20 m | A gyökérzet gátolt fejlődésű, súlyosan károsodott, a fa megdőlt. A húzott oldalon talajpúp és talajrepedések láthatóak. A gyökérzet csaknem teljesen elkorhadott, a fa alatt üreg keletkezett, instabil, dőlésveszélyes. |
| Törzs magassága: 6 m | A gyökérnyak súlyosan károsodott, kiterjedt korhadás és nyitott odvasodás alakult ki. Rovarak kártétele látható. Törésveszélyes. |
| Korona átmérője: 13 m | A törzs megdőlt, dőlésveszélyes. Alsó harmadában kiterjedt korhadás és odvasodás alakult ki. Rovarak jelentős kártétele látható. |
| A gyökérzónában a talaj tömörödött, részben szórt burkolattal fedett. | A koronaalap károsodott, ághelyeken bekrohadások alakultak ki. |
| | A korona leromlott állapotú, a sudáron és a vágágakon korhadások alakultak ki, száraz ágak és csúcscsáradás a koronában. A fa megdőlt, a korona a szomszédos fára támaszkodik. |
| | A vizsgált fa súlyosan károsodott, leromlott állapotú, megdőlt, dőlésveszélyes. Élet és vagyonbiztonságot veszélyeztet. |

| Favizsgálati adatlap | |
|---|---|
| | Kivágás |

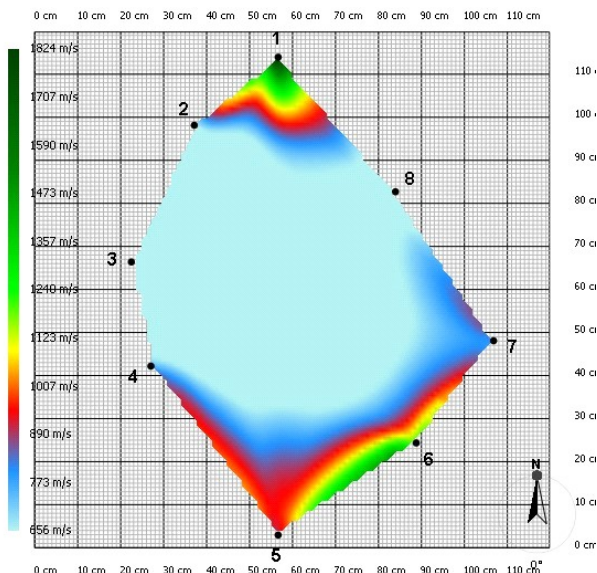
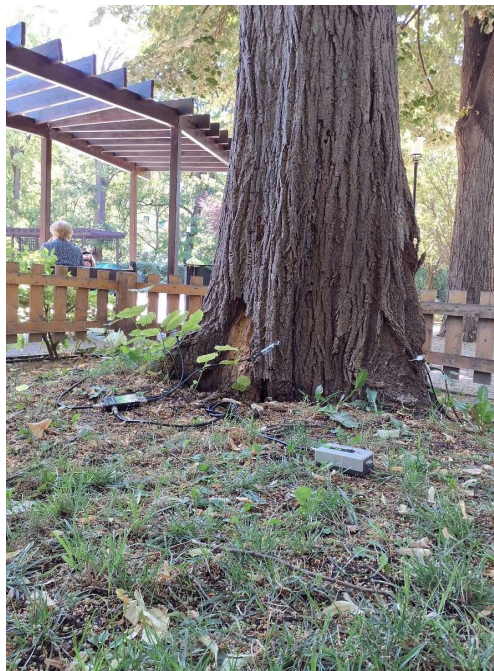
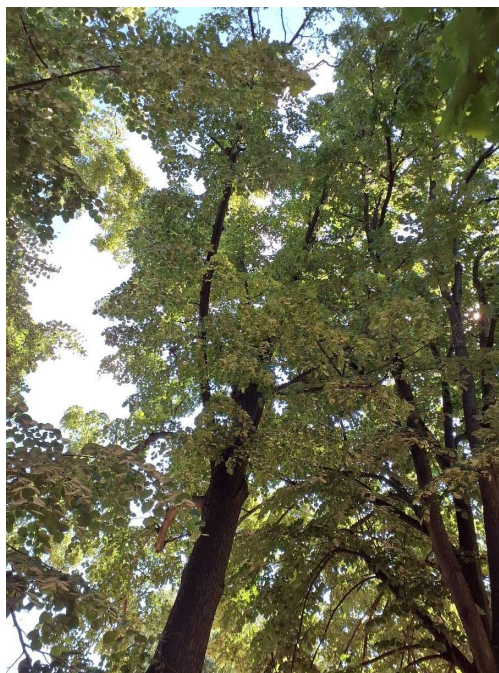
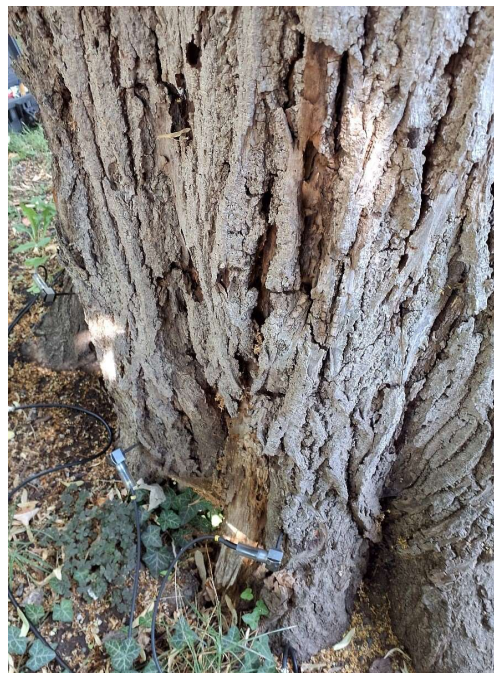
**Műszeres vizsgálat és statikai értékelés első rétegen**

| <b>Nem kiértékelhető</b> | | | | <b>MAGAS KOCKÁZAT</b> |
