Megrendelő:	Budapest II. Kerület Önkormányzata
Helység:	Budapest II. Ker.
Terület:	Csévi utca 20
Fa kódja:	Csévi20
Fafaj - latin:	Fraxinus excelsior
Magyar név:	magas kőris
Fa magassága:	16 m
Alsó koronaszint:	3,5 m
Törzs magassága:	3 m
Törzs átmérő 1m-en:	32 cm
Törzskerület 1m -en:	100,48 cm
Korona átmérője:	11 m

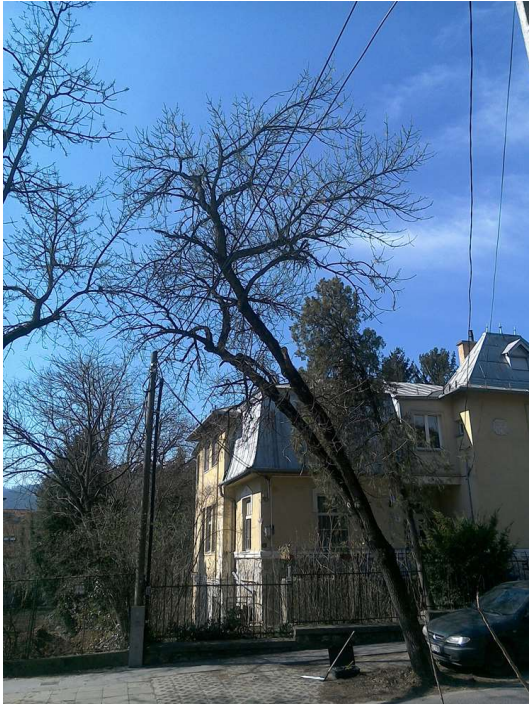
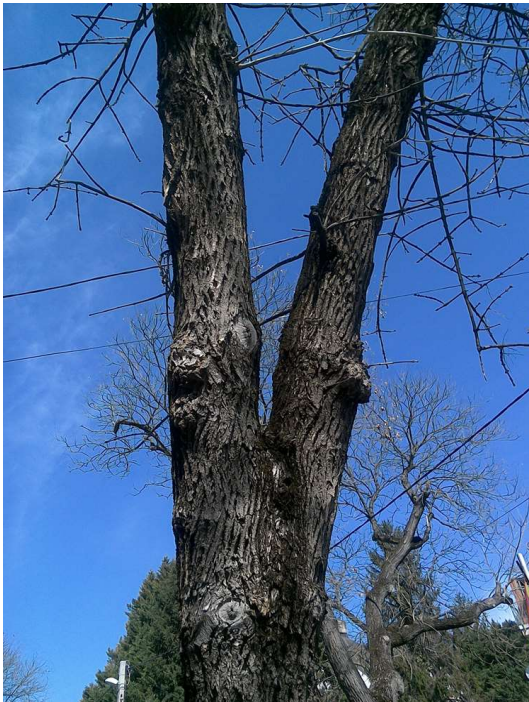
A fa statikai állapota	
Kitérés mértéke a függőlegestől:	Veszélyes
Kitérés iránya	Dél
Súlyponteltolódás mértéke:	3 m
GYÖKÉRZET leírása	
A gyökérzet gátolt fejlődésű, és nagyrészt korhad.	
GYÖKÉRZET és GYÖKÉRNYAK állapota, Radó EU-s értékszám:	1
A gyökérzet erős, legalább 50%-os károsodása, nagyon rossz feltételekkel rendelkező termőhelyen	
A fahely 2m zöldsávban helyezkedik el, aszfalt burkolattal és díszburkolattal fedett. A talaj erősen tömörödött, téli sózással terhelt. A fa mozgására utaló jelek láthatóak a talajon. A gyökérnyak károsodott, korhad.	
TÖRZS állapota, Radó EU-s favizsgálati értékszám:	2
A törzs erős károsodása, nagyfelületű sebek, mély korhadások	
A törzs megdőlt és korhad, felületén mechanikai kéregsérülés látható.	
KORONAALAP jellemzése:	
A koronaalapot terhelt, az ágvillaiban korhadó vízszák alakult ki.	
KORONA állapota, Radó EU-s favizsgálati értékszám:	2
Erős koronakárosodás, 50% fölött

A korona erősen külpontos, a vágágakon odvasodás és ághelyen korhadások alakultak ki. A korona súlyosan károsodott, szárad.	
Epifiton növény a fán:	
Veszélyeztetés	gyalogos forgalom, úttest, légvezeték, épület
A fa egészségi állapota és életképessége:	1
Sürgősen lecserezendő az állapota vagy károsodás veszélye miatt (károsodás csak a fa kivágásával kerülhető el)	
A fa általános állapotmutatója:	20,0%

A fa megdőlt, nem stabil a fahelyben, ágai törésveszélyesek.

Kivágás
