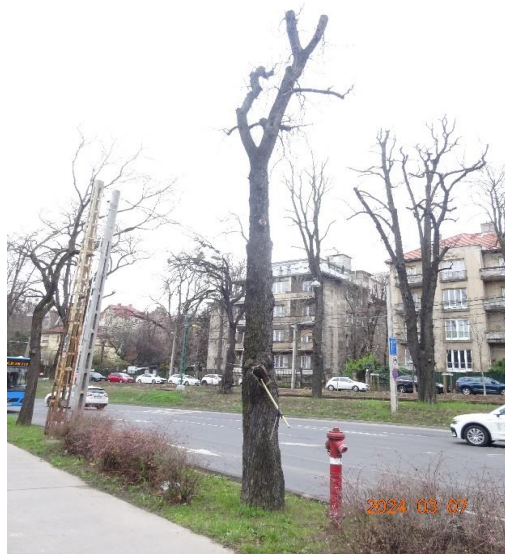
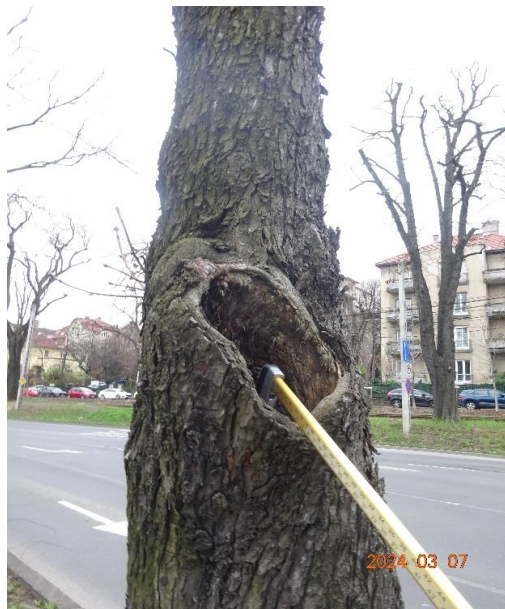
| Fa azonosítója: | 02SIL141005 |

| sérülés, korhadás, fejlődése korlátozott, tűzcsap a gyökérzónában | |

| kis sérülés, kis korhadás, injektálás | |

| nagy sérülés, nagy kéregleválás, nagy hancshiány, nagy korhadás, nagy odú, kevés ághelyseb, kevés beforrt sebhely, sarjak, enyhén ferde növekedésű, rovar-, gomba termőtest, kártétel | |

| kis sérülés, kis korhadás, egy pontból kitörő több vág | |

| kevés ágcsonk, csonkolt, torz, vitalitása csökkent, sok fattyúhajtás, sérült-, korhadt-, kis odvas-, kevés száraz- ág | |

| A fa állapota leromlott, állapotromlása fő szerkezeti részekre terjed ki, ezért ápoló célzatú kertészeti beavatkozás nem indokolt. A fa kivágása javasolt. | |

| KIVÁGÁS |

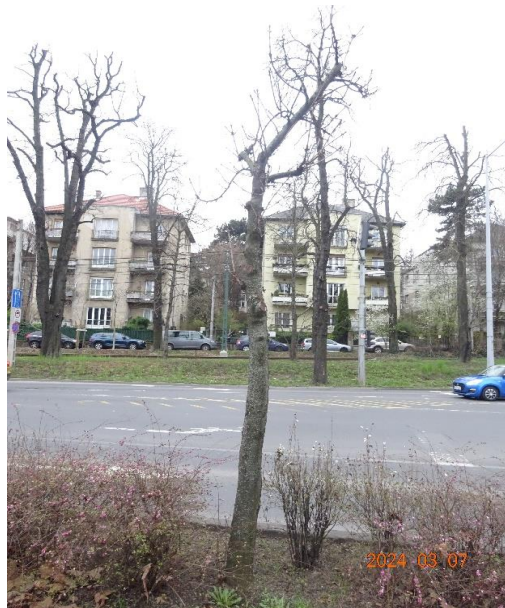
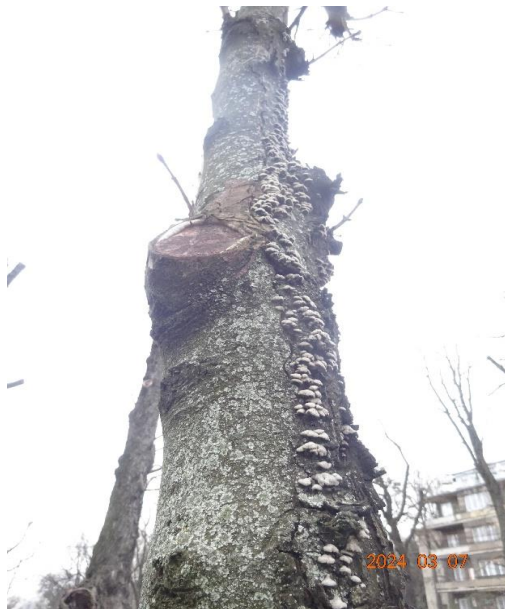
| Fa azonosítója: | 02SIL141006 |

| nagy sérülés, nagy korhadás, fejlődése korlátozott, szakadt gyökérzet | |

| sérülés, korhadás | |

| nagy sérülés, kéregleválás, hancshiány, nagy korhadás, kevés ághelyseb, sarjak, repedés, kis rovar-, nagy gomba termőtest, kártétel | |

| sérülés, korhadás, kis gomba termőtest, kártétel | |

| keves ágcsont, csonkolt, torz, enyhén vitalitása csökkent, sok fattyúhajtás, sérült-, korhadt-, kevés száraz- ág, kis rovar-, kis gomba termőtest, kártétel | |

| A fa jelenlegi állapotában balesetveszélyes, a veszélyhelyzet ápoló célzatú kertészeti beavatkozással nem, kizárólag a kivágásával hárítható el. | |

| KIVÁGÁS |
