| Favizsgálati adatlap | |
| Helység: Budapest II. Ker. | <b>A fa statikai állapota</b> |
| Terület, utca: Len u. 6. | Kitérés iránya Dél-Kelet |
| Fafaj - latin: Salix alba | A gyökérzeten és/vagy a gyökérszárakon látható erős felszíni károsodás, jelentősen kedvezőtlen termőhelyen |

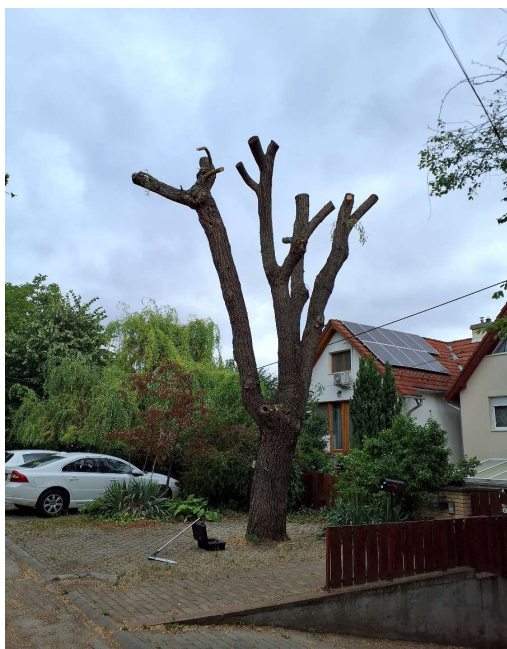
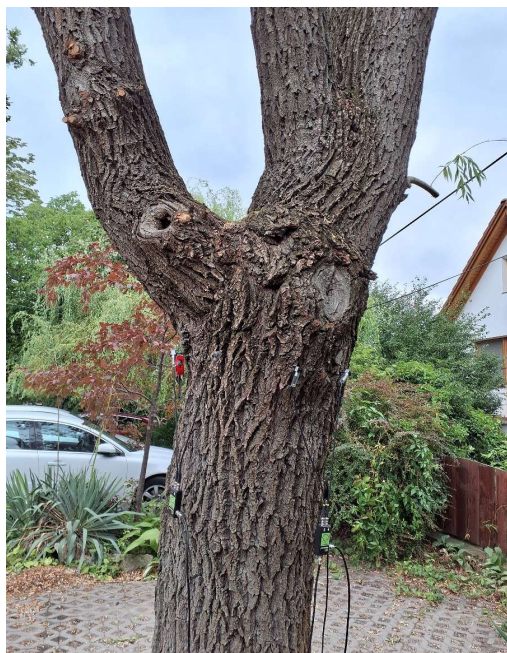
| Favizsgálati adatlap | |
|---|---|
| Törzskerület 1m -en: 235,5 cm | A törzs károsodott, felső harmadában kiterjedt korhadás alakult ki, záródott ághelyek láthatóak. |
| Az élőhely leírása: | A koronaalap terhelte, súlyosan károsodott, benne kiterjedt korhadás és odvasodás alakult ki. Törésveszélyes. |
| | A korona leromlott állapotú, ifjított, korábban töréskáros. A vázkarokban korhadások alakultak ki, bekorhadások és odvasodások láthatóak. Törésveszélyesek. |
| | A vizsgált fa súlyosan károsodott, leromlott állapotú, törés és dőlésveszélyes. Élet és vagyonbiztonságot veszélyeztet. |

| Favizsgálati adatlap | |
|---|---|
| | Kivágás |

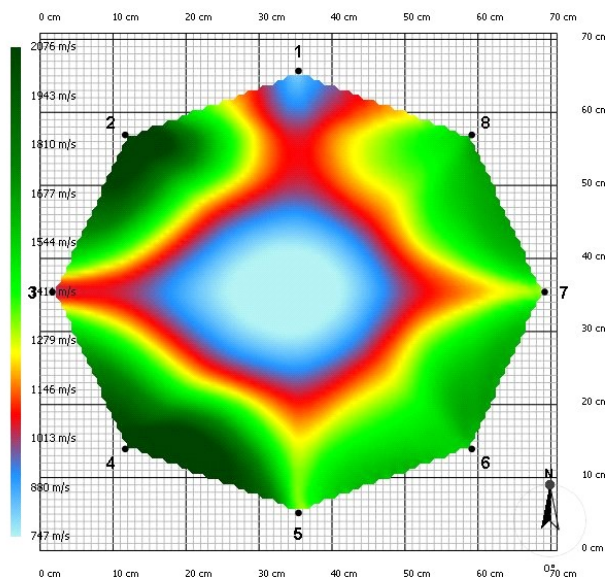
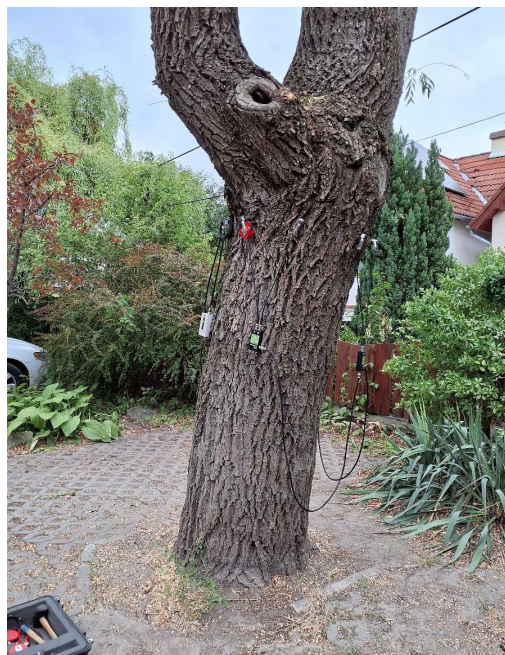
## Műszeres vizsgálat és statikai értékelés első rétegen

| A korhadt terület aránya: | Biztonsági<br>faktor<br>érték<br>26m/s | 1 - 50% között | EXTRÉM KOCKÁZAT | Csonkolt korona esetén nem<br>releváns |
| 48% | | 51 -100% között | MAGAS KOCKÁZAT | |
