| Favizsgálati adatlap | |
| Terület, utca: Máriaremetei templomkert - játszótér | Kitérés iránya Észak-Nyugat |
| Fa kódja: 3. | <b>GYÖKÉRZET és GYÖKÉRNIAK állapota, Radó EU-s értékszám: 2</b> |

**Műszeres favizsgálati adatlap -****3.**

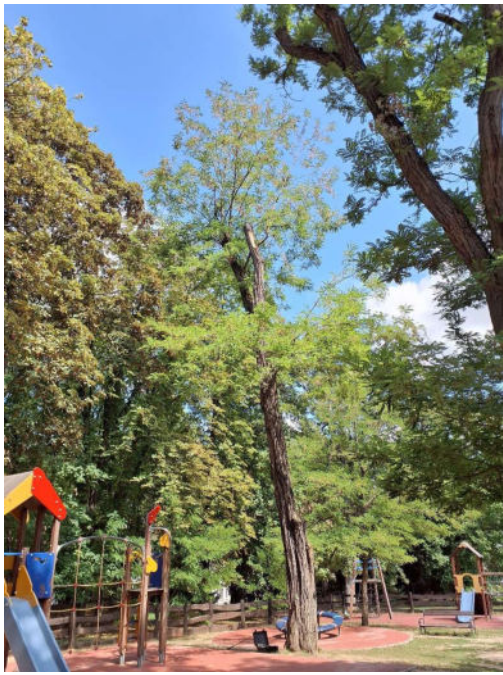
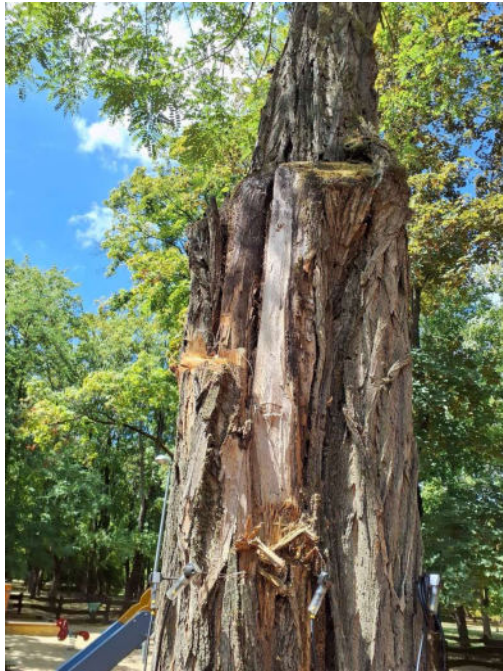
| Favizsgálati adatlap | |
|---|---|
| Fafaj - latin: Robinia pseudoacacia | A gyökérzeten és/vagy a gyökérnyakon látható erős felszíni károsodás, jelentősen kedvezőtlen termőhelyen |
| Magyar név: fehér akác | A gyökérzet gátolt fejlődésű, károsodott, helyenként a felszínre került, sérülések láthatóak és jelentős korhadások alakultak ki. |
| Alsó koronaszint: 5 m | A gyökérnyak súlyosan károsodott, kiterjedt kéreg elhalások, korhadások és odvasodások alakultak ki. |
| Törzs átmérő 1m-en: 65 cm | A törzs előrehaladottan károsodott, korhadt vagy elhalt. Statikai vagy tápanyagszállítási funkcióját nem képes ellátni |
| Törzskerület 1m -en: 204,1 cm | A törzs teljes hosszában súlyosan károsodott, kiterjedt kéreg elhalások, korhadások és odvasodás alakult ki. |
| Az élőhely leírása: | A koronaalap súlyosan károsodott, széthasadt, repedés látható, vízszák és kiterjedt korhadás alakult ki. |
| | A korona súlyosan károsodott, a sudár korábban csonkolt, most töréskáros. Kiterjedt kéreg elhalások és korhadások alakultak ki, felső harmadán korhadó csonk látható. Törésveszélyes. |
| | A vizsgált fa súlyosan károsodott, leromlott állapotú, törésveszélyes. Élet és vagyonbiztonságot veszélyeztet. |

| Favizsgálati adatlap | |
|---|---|
| | Kivágás |

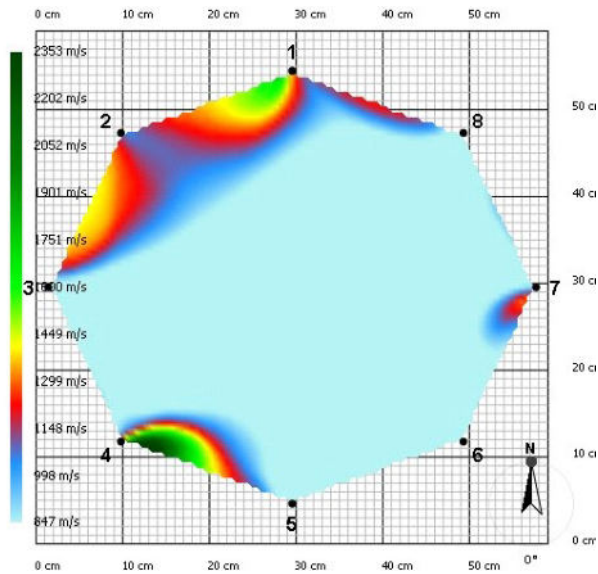
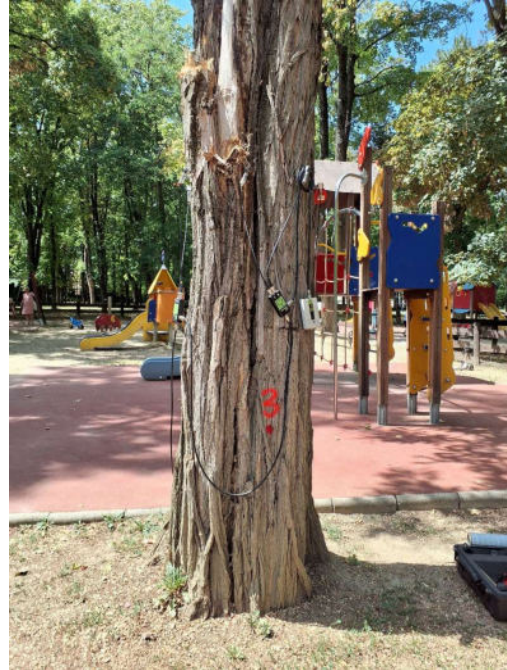
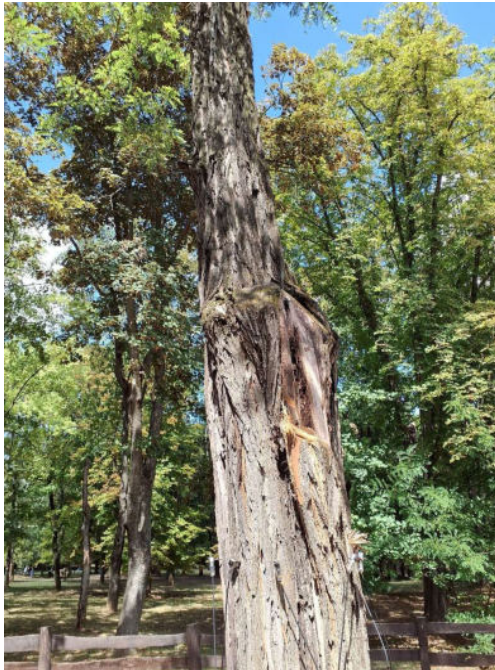
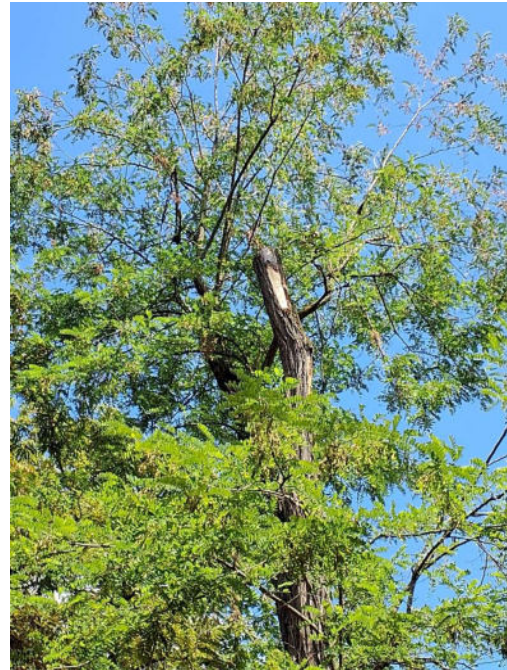
**Műszeres vizsgálat és statikai értékelés első rétegen**

**A károsodás és kéreg leválás olyan mértékű, hogy a műszeres mérés eredménye nem ad pontos képet a fa állapotáról.**
