Alapadatok

<i>hrsz.:</i>	13091/5
<i>megnevezés:</i>	-
<i>beépítési mód:</i>	zárt sorú
<i>szintszám:</i>	fszt+5
<i>funkció:</i>	lakó és kereskedelem
<i>használati jelleg:</i>	használt
<i>állapota:</i>	rendezett megjegyzés: a lábazat közterület felőli oldala rendkívüli helyzeteknek kitett, több helyen vakolathiba látható

Nyilv. Tart. sz.:	Cím:	Hrsz.:	Megnevezés	Értékvizsgálati dok. ssz.:	Védelem típusa:	Döntés száma:
KVE.031	Szilágyi Erzsébet fasor 5.	13091/5	lakóépület	ÉVD.031	egyedi	XX/2020.(X.X)

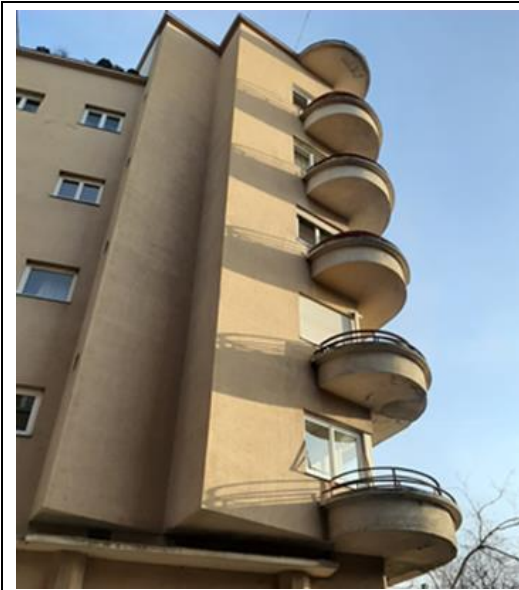
Káplár utca felőli homlokzat

A homlokzat vakolata és a lábazat jó állapotban van, egy-egy vakolathiba azonban látható a homlokzaton. Az épület lapostetős kialakítású. A redőnyök és nyílászárók felújítása, a további szakszerűtlen nyílászáró cseré megakadályozása (eltérő osztású ablakok utólagos beépítése) indokolt lenne, a homlokzat egésze érdekében. A lábazat alsó részei intenzív használatnak vannak kitéve, melynek védelméről szükséges lenne gondoskodni, a bejárati ajtó cseréje megfontolandó, a zavaró elemek eltávolítása a homlokzatról. Összegezve az épület megjelenése egységesnek mondható, azonban pár helyen történő beavatkozás/felújítás fontos lenne a további állagromlás elkerülése érdekében.

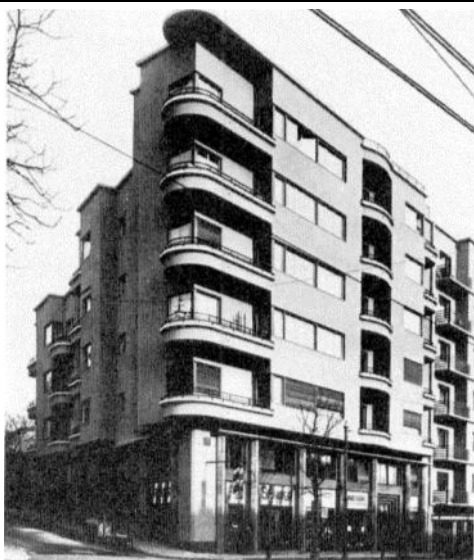
1933-ben készült épület homlokzata

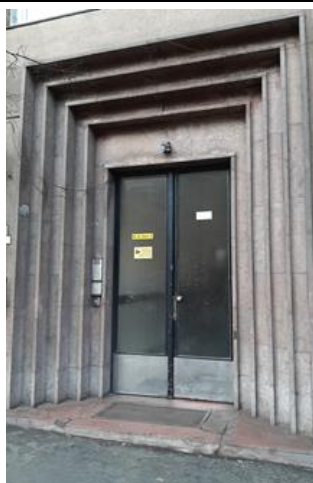
Zártsorú beépítésbe illeszkedő három-, illetve ötemeletes lapostetős sarokbérház. Földszintjét és félemeletét kőburkolatú falpillérek és párkány foglalja keret-sorba. A ház bejárata bélletesen kiképzett keretben nyílik. Az emeletek szintjén a főhomlokzat konzolosan előrelép: a szalagablakokkal felnyitott zárterkélyek között alaprajzban kidomborodó, tömör mellvédű loggiák kaptak helyet, a sarok felé pedig tömör mellvédű, félkörívben végződő, konzolos erkélyek. A két utca által bezárt ferde szöveget a véghomlokzat fűrészfogas tömör felülete hidalja át. A mellékutcára néző épületrész, mely fokozatosan lépcsőzik le a háromemeletes magasságig, - konvencionálisabb. Homlokzatait a zárterkélyekhez baloldalt kapcsolódó nyitott, lekerekített sarkú erkélyek tagolják. Az alacsony, esslingeni redőnnyel ellátott, acél- szerkezetű szalagablakok a zárterkélyek sarkán valódi sarokablakként (tehát pillér vagy oszlop nélkül) fordulnak át. Az épület lapostetejének egy része járható tetőterasz.

A bejárati kapu
