## Alapadatok:

| <i>megnevezés:</i> | nyaraló |

| Nyilv.tart.szám: | Cím: | Hrsz.: | Megnevezés: | Értékvédelmi dok.száma: | Védelem típusa: | Döntés száma: |
|---|---|---|---|---|---|---|
| | Labanc utca 18. | 10959/2 | lakóház | ÉVD.052 | egyedi | |

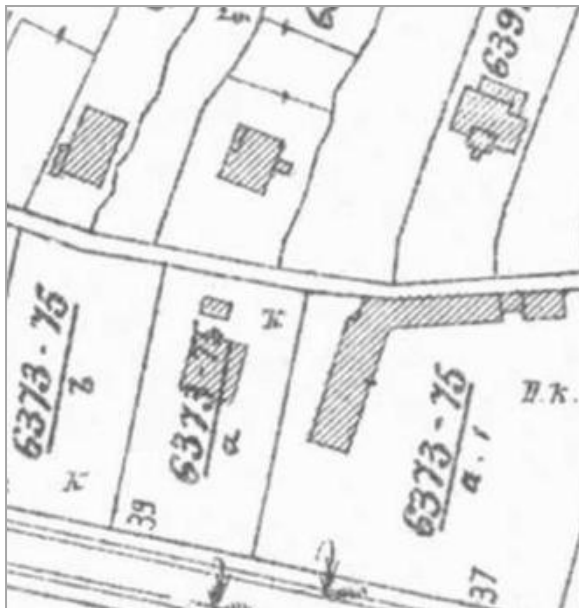
Budapest közigazgatási térkép, 1895

Az eredeti épületről tervanyag nem maradt fent, az 1895-s Budapest közigazgatási térképen már szerepel az épület egy kis melléképülettel, melyet később bővítettek. A telek később megosztásra került, az eredeti telek déli határa a Budakeszi út volt.
