Favizsgálati adatlap	
Megrendelő:	A favizsgálat eredménye:
Helység: Budapest II. Ker. Terület, utca: Nagyajtai u. 14-16. HRSZ: - Fa kódja: <b>Lentről 1.</b> Fafaj - latin: Fraxinus angustifolia Magyar név: keskenylevelű kőris Fa magassága: 11 m Alsó koronaszint: 4 m Törzs magassága: 3,5 m Törzs átmérő 1m-en: 39 cm Törzskerület 1m -en: 122,46 cm Korona átmérője: 11 m Az élőhely leírása: A gyökérszónában a talaj tömörödött, részben burkolattal fedett, időszakosan téli sózással terhelt, a közelben lakóépületek helyezkednek el. A fahely beton alapon kihagyva.	<b>A fa statikai állapota</b> Kitérés iránya Nyugat Súlyponteltolódás mértéke: 2 m <b>GYÖKÉRZET és GYÖKÉRNyak állapota, Radó EU-s értékszám:</b> <b>1</b> A gyökérzet erős, legalább 50%-os károsodása, nagyon rossz feltételekkel rendelkező termőhelyen A gyökérzet terpeszes, erősen gátolt fejlődésű, a fa élettere beszűkült. A gyökérzet súlyosan károsodott, nagyobb részben elhalt, kikorhadt.

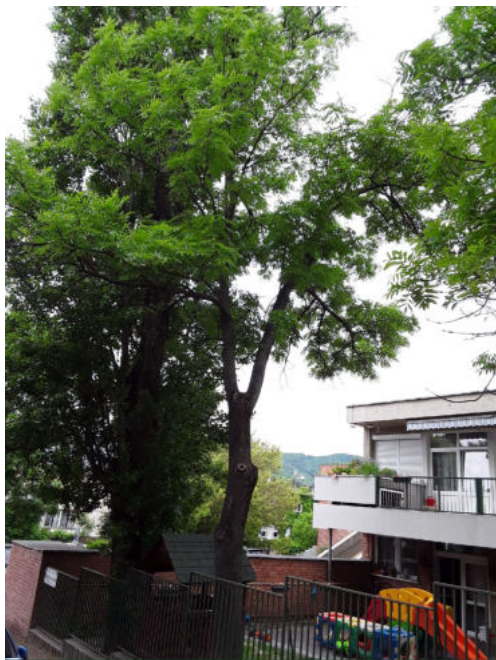
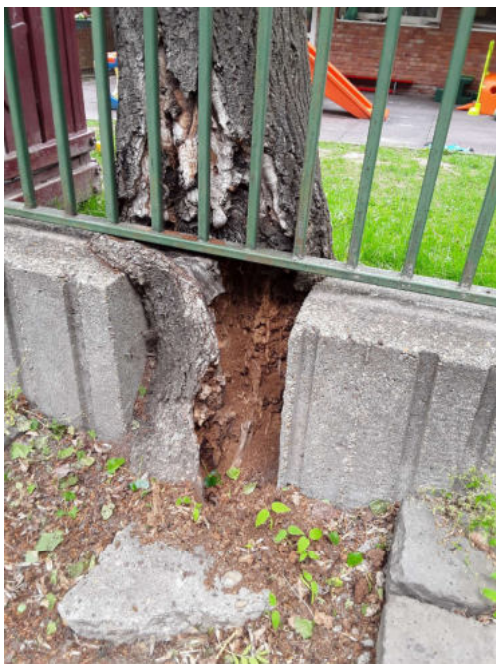
<b>A gyökérszónak jellemzése és értékelése:</b> <b>1</b> A gyökérszóna súlyosan károsodott, nagyobb részben korhadt és odvas, rovarok kártétele látható. Ránőtt a közeli beton kerítés elemekre.
	<b>TÖRZS állapota, Radó EU-s favizsgálati értékszám:</b> <b>1</b> A törzs előrehaladottan károsodott, korhadt vagy elhalt. Statikai vagy tápanyagszállítási funkcióját nem képes ellátni
	A törzs súlyosan károsodott, alsó harmada nagyobb részben korhadt és odvas. Kéregelhalás és gesztkorhadás alakult ki, rovarok kártétele látható.
	<b>KORONAALAP jellemzése és állapota:</b> <b>2</b> A koronaalap károsodott, korhadások és bekorhadó ághelyek láthatóak.
	<b>KORONA állapota, Radó EU-s favizsgálati értékszám:</b> <b>3</b> Jelentős lombvesztés, 26-50% között A sudáron és a vágásokon korhadások, bekorhadó ághelyek és száraz ágak láthatók.
	Epifiton növény a fán: Veszélyeztetés: gyalogos forgalom, épületek, légvezeték, úttest, óvoda <b>A fa egészségi állapota és életképessége:</b> <b>1</b> Sürgősen lecsereendő az állapota vagy károkozás veszélye miatt (károkozás csak a fa kivágásával kerülhető el)

<b>A fa általános állapotmutatója:</b> <b>0%</b> <b>A fa ápoltsági mutatója:</b> <b>1</b> <b>A fa kockázatelemzését befolyásoló tényezők:</b>
	<b>A fa helyzete</b> Fasor <b>A fa környezete</b> 2 A fa környezetében több (3-4) épített elem van (átlagos beépítettség) <b>A fa élőhelyének minősége</b> 2 A fa élőhelyi adottságai rosszak <b>Környezeti veszélyeztetettség</b> 1 Nagyon forgalmas hely, több fenyegetett objektum <b>Kockázat arányos megtarthatósági mutató:</b> <b>0,0%</b>
	<b>KEZELÉSI JAVASLAT</b> Kivágás
	<b>MEGJEGYZÉS</b> A vizsgált fa súlyosan károsodott, törésveszélyes.
