## Alapadatok:

**Építészettörténeti adatok:**

**Építészeti érték ismertetése - állapota:**

**A védelem tárgya:**

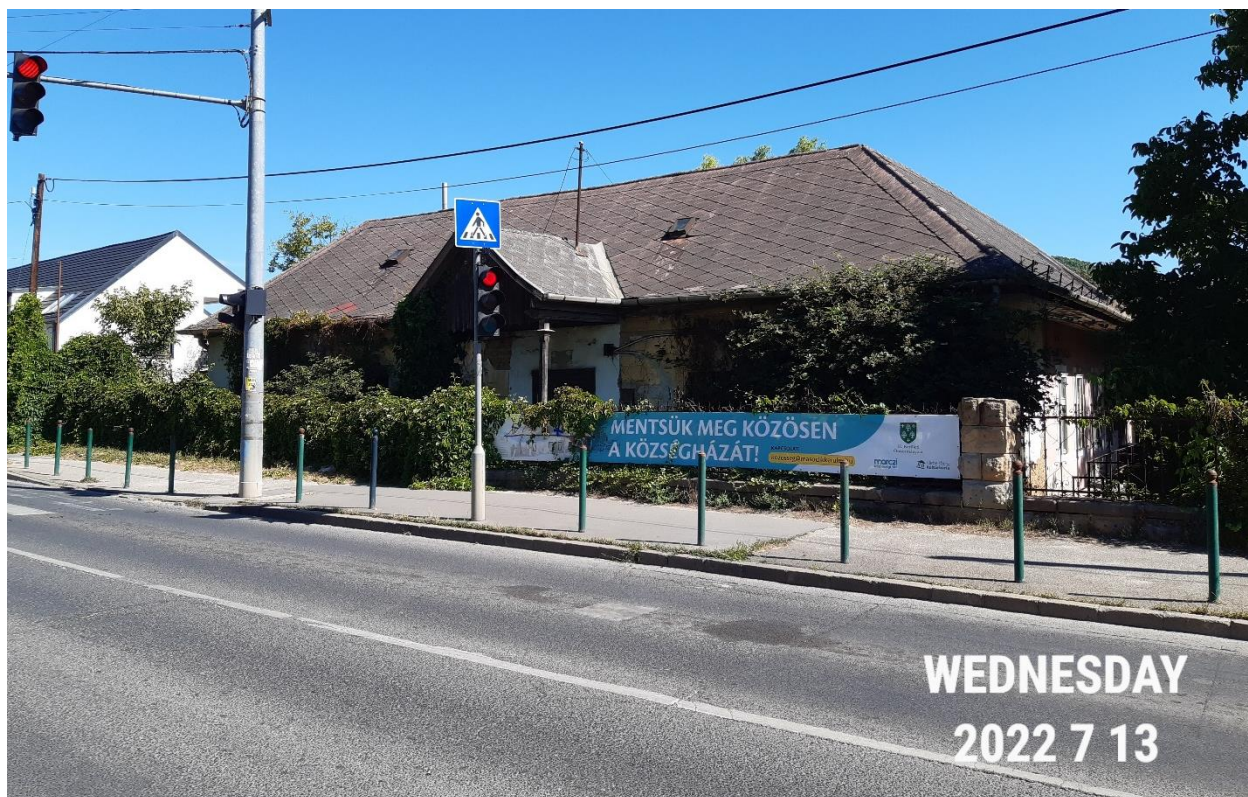
Az épület főhomlokzata a Hidegkúti út felé néz, ahonnan egy egyszerű téglalap alakú épület látszatát kelti. A nagyméretű kontyolt tető palafedésű, a korábbi időkben zindelyfedésű volt. A nyugati homlokzaton a kutyaól látható.

Az épület homlokzata

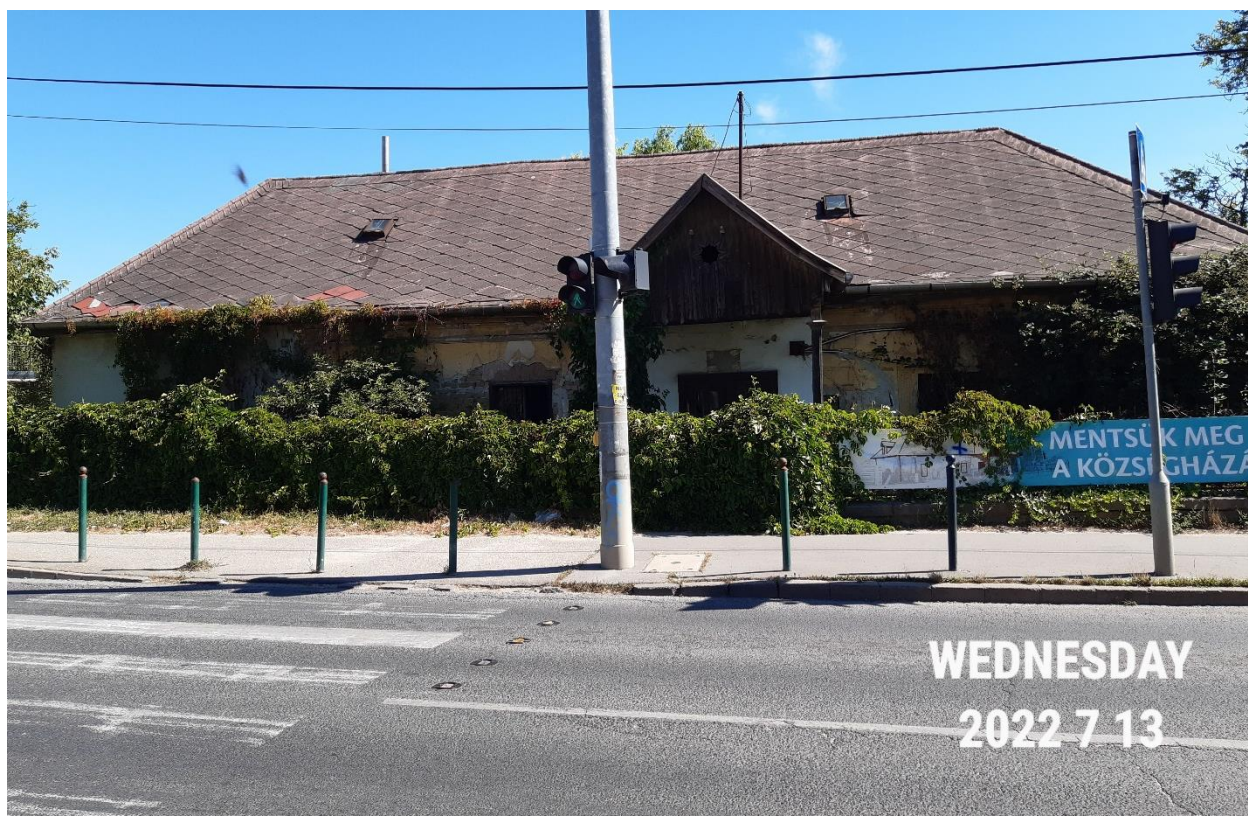
A korábbi fotókon jól kivehető, miszerint a bejárat mellett jobbra és balra is két-két ablak található, melyek keretezése igen díszes volt, a könyöklőpárkányok és a vakolat nagy része mára teljesen eltűnt, de nyomokban így is felfedezhető a homlokzati vakolat díszítések kontúrja és helye.

Az épület homlokzata

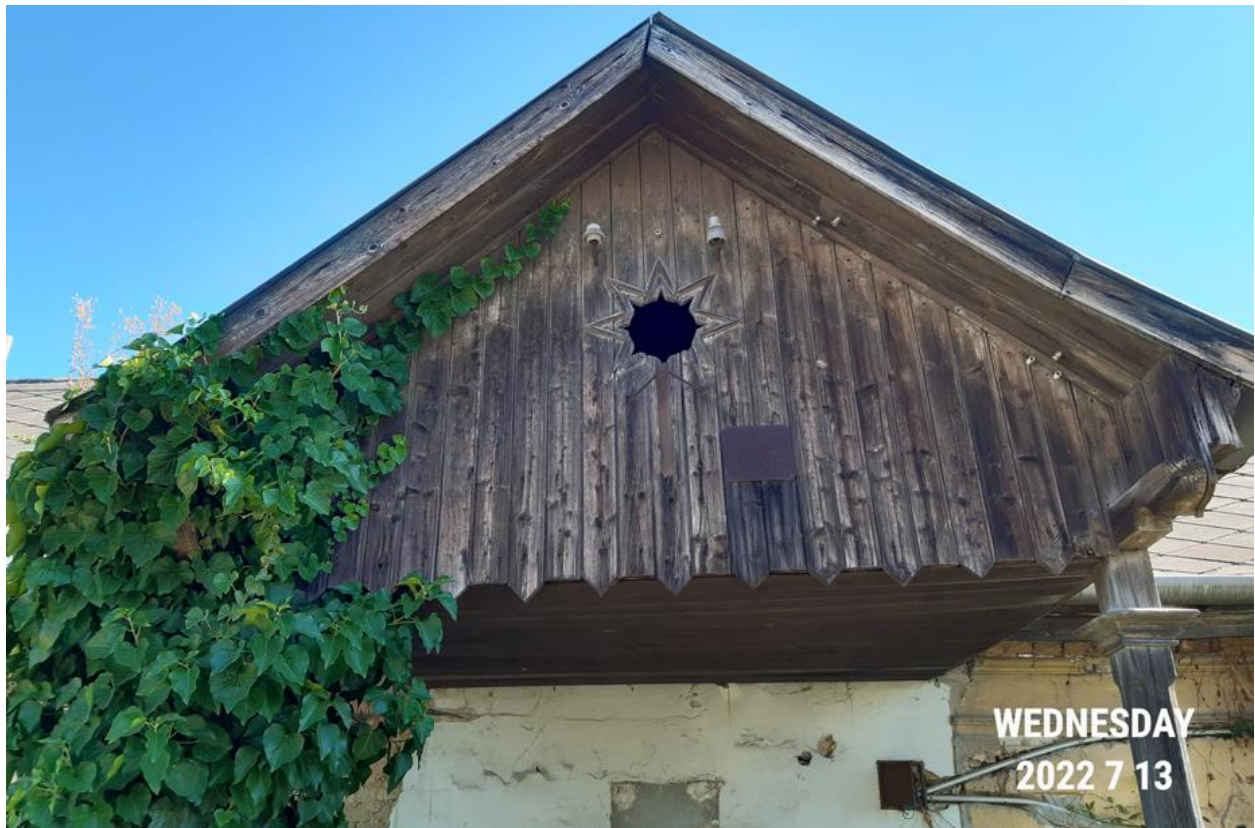
A főhomlokzat leglátványosabb része a bejárat felett magasodó háromszög záródású faormú előtető, melyet két faragott faoszlop tart. Az orommezőben faragott csillagmotívum látható.

A fa orom és faragott csillag motívum

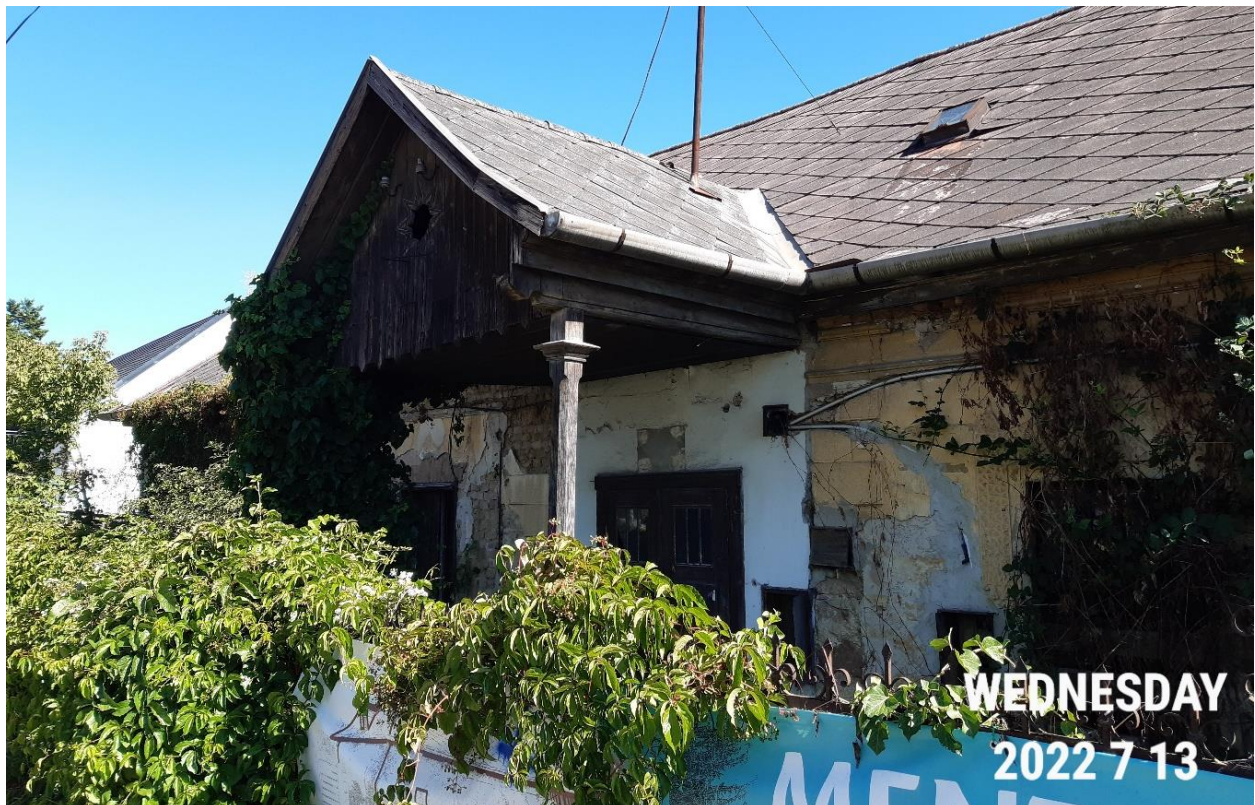
Részlet a homlokzatból

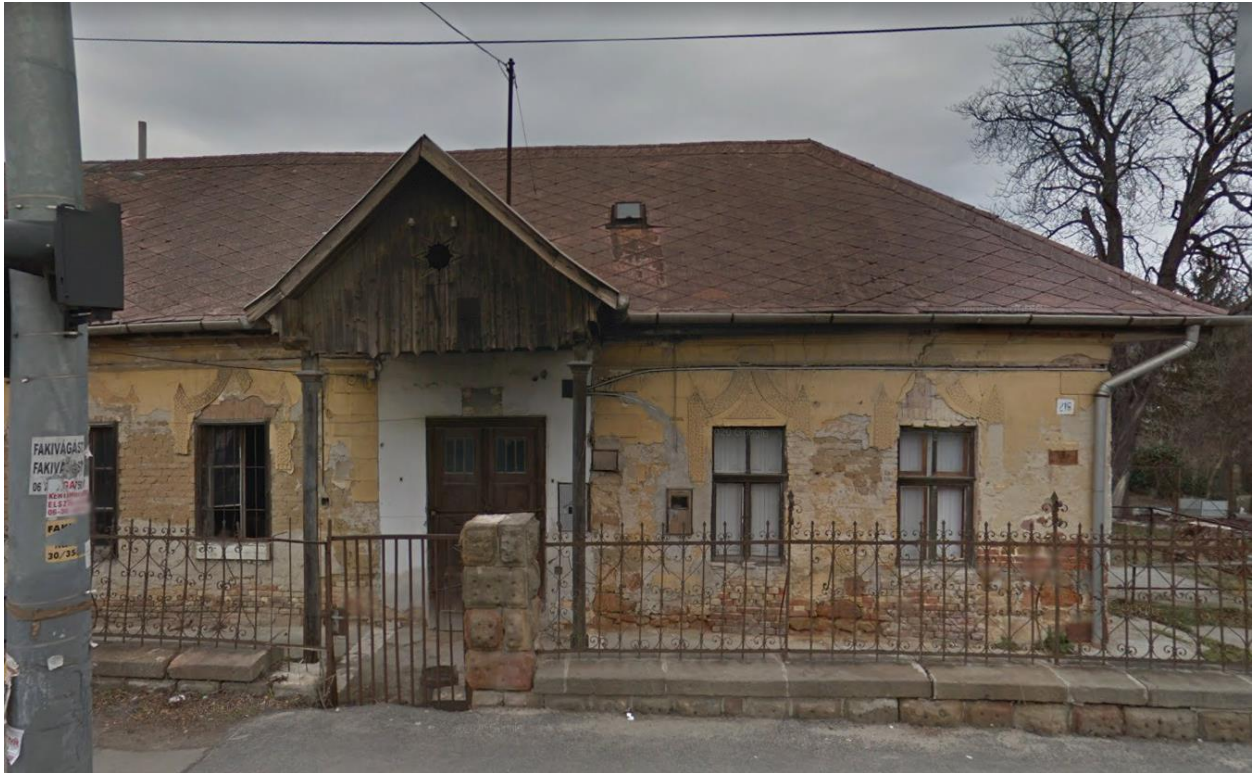
A 2012-es Google felvételen még látszanak az épületdíszek
