Kertészmérnök, Favizsgáló szakmérnök

Roném Kert Kft. 2613 Rád Vay Ádám u. 2.

Helység: Budapest II. Ker.
 Terület: Törökvezs u. 42B
 Fa kódja: -
 Fafaj - latin: Robinia pseudo. Globosum
 Magyar név: gömbkák
 Fa magassága: 9 m
 Törzs magassága: 5 m
 Törzs átmérő 1m-en: 43,5 cm
 Törzskerület 1m -en: 136,59 cm
 Korona átmérője: 6 m
 Vizsgálat ideje: 2019. október 22.

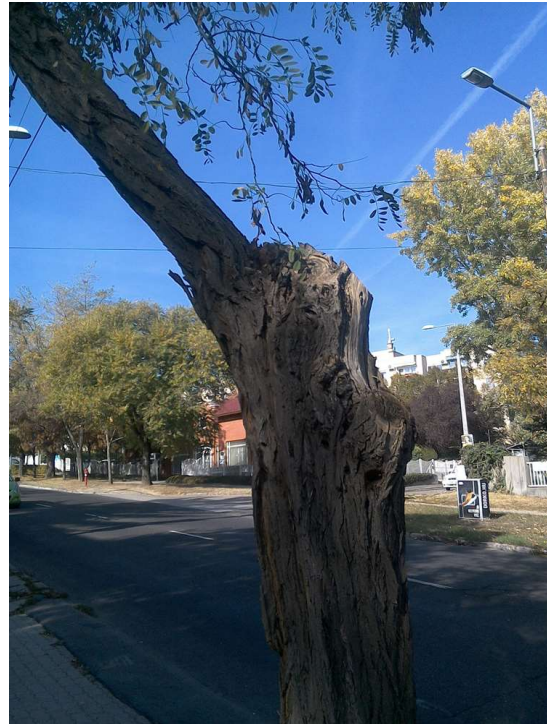
Műszeres vizsgálat és statikai értékelés egy rétegen:

Réteg magassága	30 cm
Érzékelők száma	8 db
Pozíció séma	irreguláris
Átmérő 1	47 cm
Átmérő 2	30 cm
Törzskerület	- cm

A korhadt terület aránya:

8%

Biztonsági faktor érték:

428%

Alacsony kockázat
