Kertészmérnök, Favizsgáló szakmérnök

Helység: Budapest II. Ker.
 Terület: Törökvesz u. 96B
 Fa kódja: -
 Fafaj - latin: Robinia pseudo. Globosum
 Magyar név: gömbkacák
 Fa magassága: 7 m
 Törzs magassága: 2,5 m
 Törzs átmérő 1m-en: 59 cm
 Törzskerület 1m -en: 185,26 cm
 Korona átmérője: 4 m
 Vizsgálat ideje: 2019. október 22.

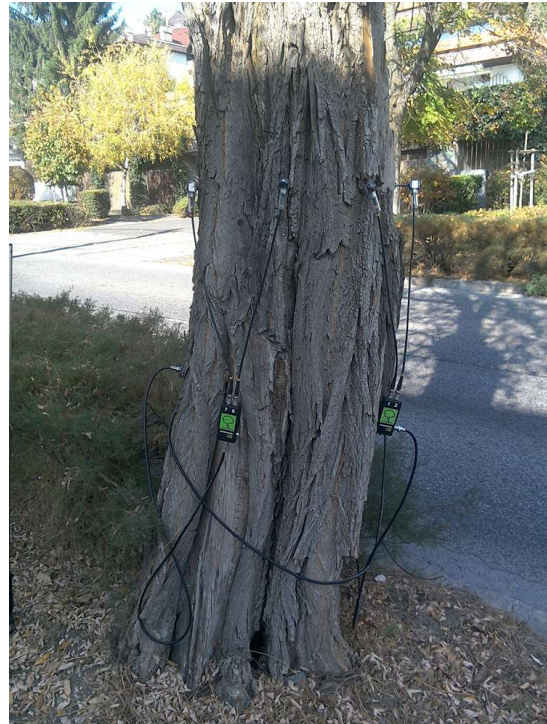
Műszeres vizsgálat és statikai értékelés egy rétegen:

Réteg magassága	140 cm
Érzékelők száma	8 db
Pozíció séma	irreguláris
Átmérő 1	55 cm
Átmérő 2	45 cm
Törzskerület	- cm

A műszeres vizsgálat értékelése:

A korhadt terület aránya:

64%

Biztonsági faktor érték:

1094%

Alacsony kockázat
