Megrendelő:	Budapest II. Kerület Önkormányzata
Helység:	Budapest II. Ker.
Terület:	Csévi utca 11
Fa kódja:	Csévi11
Fafaj - latin:	Koelreuteria paniculata
Magyar név:	bugás csörgőfa
Fa magassága:	13 m
Alsó koronaszint:	4 m
Törzs magassága:	3,5 m
Törzs átmérő 1m-en:	62 cm
Törzskerület 1m -en:	194,68 cm
Korona átmérője:	12 m

**A favizsgálat eredménye:**

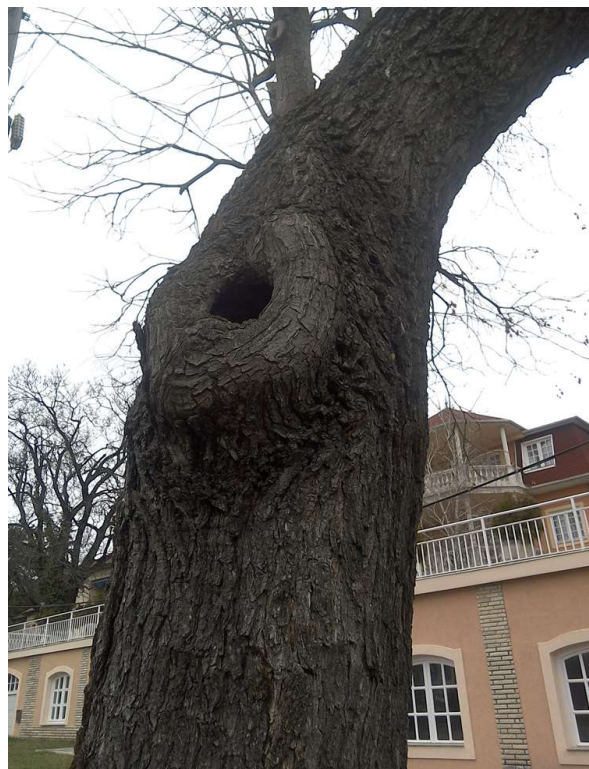
A fa helyzete	Fasor
A fa környezete	értékszám: 3
A fa környezetében 1-2 épített elem van (alacsony beépítettség)	
A fa élőhelyének minősége	2
A fa élőhelyi adottságai rosszak	
Környezeti veszélyeztetettség	2
Forgalmas hely, állandó, látogatott objektum	
Kockázat arányos megtarthatósági mutató:	11,7%
