| <b>Megrendelő:</b> | <b>Budapest II. Kerület Önkormányzata</b> |
| Terület: | Csévi utca 11a |
| Fa kódja: | Csévi11a-2 |
| Magyar név: | bugás csörgőfa |

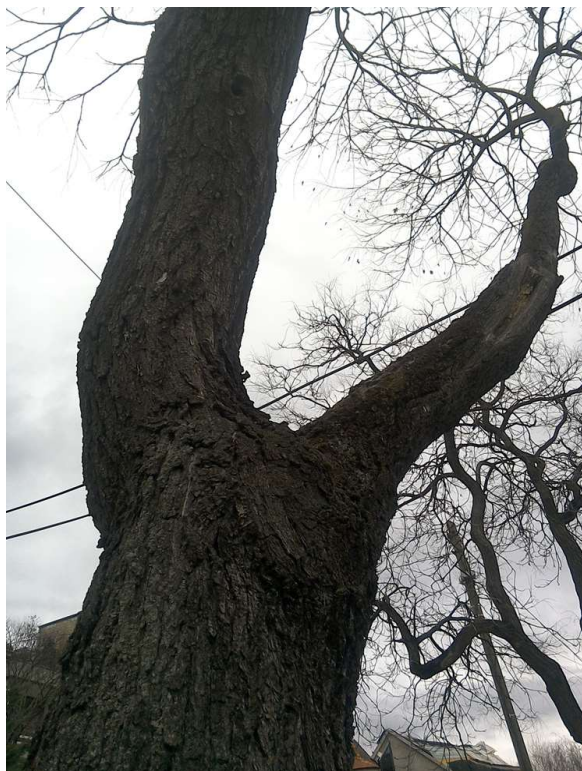
| A fahely részben aszfalt burkolattal fedett. A talaj erősen tömörödött, téli szózással terhelt. A fa mozgására utaló jelek nem láthatóak a talajon. A gyökérnyakon befűződés, kisebb sérülés és korhadás látható. | |
| A törzs enyhén ferde növekedésű, benne nagy fokú gesztkorhadás és odvasodás alakult ki. | |
