| <b>Megrendelő:</b> | <b>Budapest II. Kerület Önkormányzata</b> |
| Terület: | Csévi utca 12 |
| Fa kódja: | Csévi12-1 |
| Fafaj - latin: | Fraxinus excelsior |

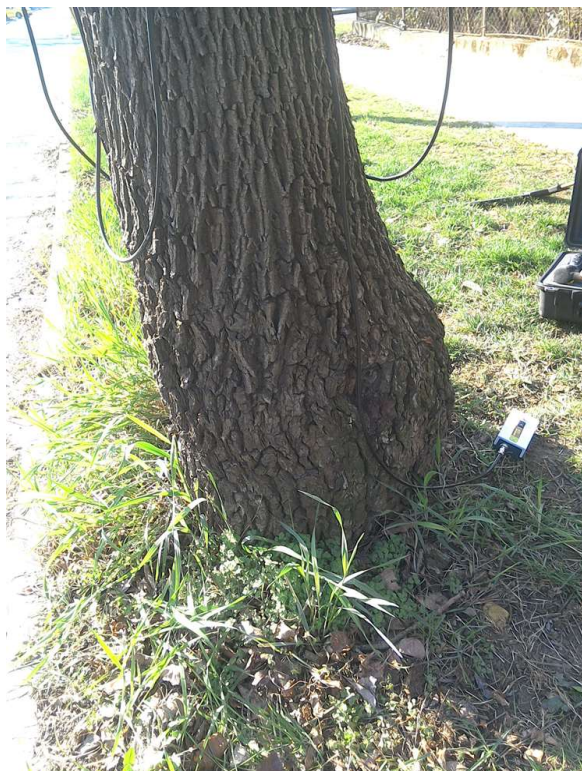
| A gyökérzet gátolt fejlődésű, nagyrészt korhadt. | |
| A fahely 2m zöldszámban helyezkedik el, részben aszfalt burkolattal fedett. A talaj erősen tömörödött, téli sózással terhelt. A fa mozgására utaló jelek nem láthatók a talajon. A gyökérnyakon látható elváltozás kiterjedt korhadásra és odvasodásra utal. | |
| A törzs erős károsodása, nagyfelületű sebek, mély korhadások | |
