Megrendelő:	Budapest II. Kerület Önkormányzata
Helység:	Budapest II. Ker.
Terület:	Csévi utca 12
Fa kódja:	Csévi12-2
Fafaj - latin:	Koelreuteria paniculata
Magyar név:	bugás csörgőfa
Fa magassága:	12 m
Alsó koronaszint:	5 m
Törzs magassága:	4 m
Törzs átmérő 1m-en:	46 cm
Törzskerület 1m-en:	144,44 cm
Korona átmérője:	9 m

**A favizsgálat eredménye:**

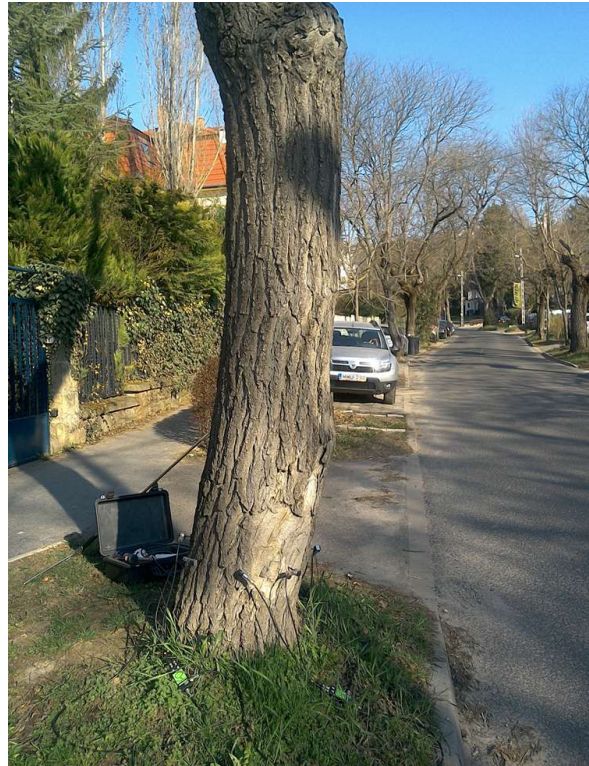
A fa kockázatelemzését befolyásoló tényezők:

A fa helyzete	Fasor
A fa környezete	értékszám: 3
A fa környezetében 1-2 épített elem van (alacsony beépítettség)	
A fa élőhelyének minősége	2
A fa élőhelyi adottságai rosszak	
Környezeti veszélyeztetettség	2
Forgalmas hely, állandó, látogatott objektum	
Kockázat arányos megtarthatósági mutató:	12,3%
