**Megrendelő:** Budapest II. Kerület Önkormányzata  
**Helység:** Budapest II. Ker.  
**Terület:** Csévi utca 13a  
**Fa kódja:** Csévi13a-1  
**Fafaj - latin:** Koelreuteria paniculata  
**Magyar név:** bugás csörgőfa  
**Fa magassága:** 8 m  
**Alsó koronaszint:** 2,5 m  
**Törzs magassága:** 3 m  
**Törzs átmérő 1m-en:** 48 cm  
**Törzskerület 1m -en:** 150,72 cm  
**Korona átmérője:** 6 m

**A favizsgálat eredménye:**

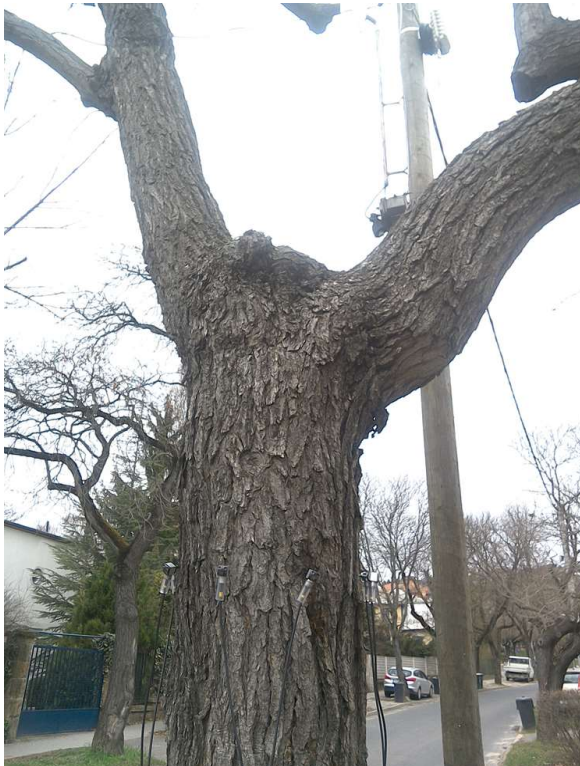
| A fa statikai állapota | |
|---|---|
| A fahely részben aszfalt burkolattal fedett. A talaj erősen tömörödött, téli szózással terhelt. A fa mozgására utaló jelek nem láthatók a talajon. A gyökérnyak súlyosan károsodott, kritikus mértékben korhadt és odvas. | |
| A törzs előrehaladottan károsodott, gesztkorhadás és odvasodás alakult ki benne. | |
| A koronaalap terhelt, az ágvillában korhadás és odvasodás alakult ki. | |
