Megrendelő:	Budapest II. Kerület Önkormányzata
Helység:	Budapest II. Ker.
Terület:	Csévi utca 13b
Fa kódja:	Csévi13b-1
Fafaj - latin:	Koelreuteria paniculata
Magyar név:	bugás csörgőfa
Fa magassága:	10 m
Alsó koronaszint:	4 m
Törzs magassága:	2,5 m
Törzs átmérő 1m-en:	49 cm
Törzskerület 1m -en:	153,86 cm
Korona átmérője:	8 m

**A favizsgálat eredménye:**

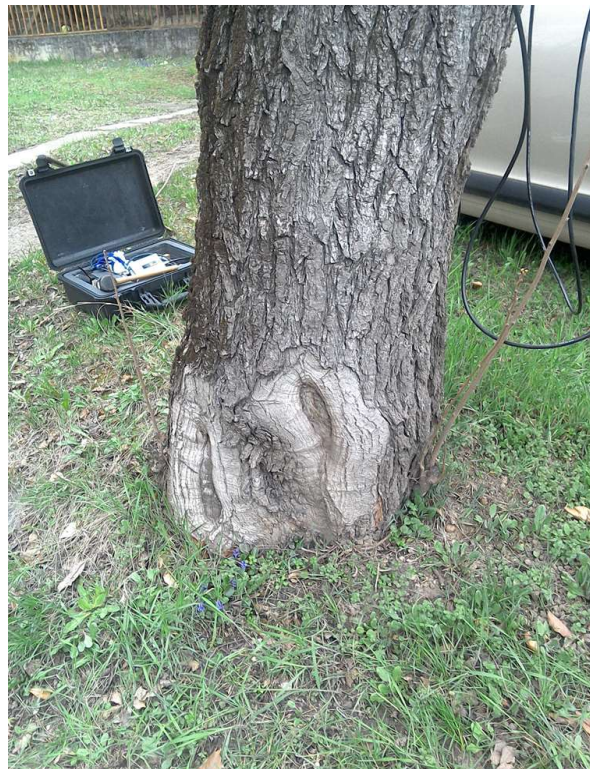
A fa statikai állapota	
Kitérés mértéke a függőlegestől:	Jelentős
Kitérés iránya	Kelet
Súlyponteltolódás mértéke:	2,5 m
GYÖKÉRZET leírása	
A gyökérzet gátolt fejlődésű, állapota nem vizsgálható.	
GYÖKÉRZET és GYÖKÉRNYAK állapota, Radó EU-s értékszám:	1
A gyökérzet erős, legalább 50%-os károsodása, nagyon rossz feltételekkel rendelkező termőhelyen	
A fahely részben aszfalt burkolattal fedett. A talaj erősen tömörödött, téli sózással terhelt. A fa mozgására utaló jelek nem láthatóak a talajon. A gyökérnyak súlyosan károsodott, előrehaladottan korhadt és odvas. Gyökérsarjak.	
TÖRZS állapota, Radó EU-s favizsgálati értékszám:	1
A törzs előrehaladottan károsodott, korhadt vagy elhalt. Statikai vagy tápanyagszállítási funkcióját nem képes ellátni	
A törzs ferde növekedésű és hajlott, előrehaladottan károsodott, gesztkorhadás és odvasodás alakult ki benne.	
KORONAALAP jellemzése:	
A koronaalap terhelt, az ágvillaiban vízsák alakult ki. A koronaalap súlyosan károsodott, előrehaladottan korhad és odvas.

KORONA állapota, Radó EU-s favizsgálati értékszám:	2
Erős koronakárosodás, 50% fölött	
A korona csonkolt, torz habitusú. A vázágakon és ághelyeken odvasodás és korhadás alakult ki. A koronában száraz ágak.	
Epifiton növény a fán:	
Veszélyeztetés	gyalogos forgalom, úttest, légvezeték, épület
A fa egészségi állapota és életképessége:	1
Sürgősen lecserezendő az állapota vagy károsodás veszélye miatt (károsodás csak a fa kivágásával kerülhető el)	
A fa általános állapotmutatója:	20,0%

A fa a gyökérnyaknál, törzse és koronaalapja súlyosan károsodott, törésveszélyes.

Kivágás
