**Megrendelő: Budapest II. Kerület Önkormányzata**

Terület: Csévi utca 16

Fa kódja: Csévi16-3

Fafaj - latin: Koelreuteria paniculata

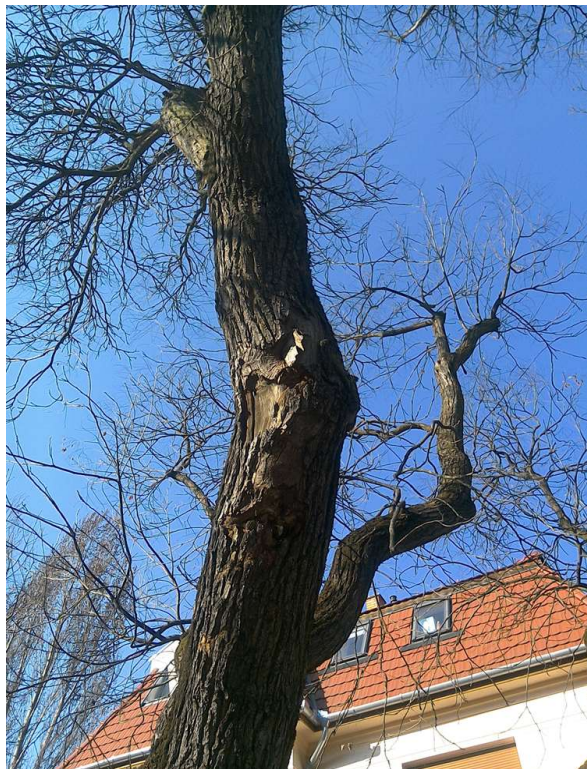
A fahely 2m zöldsávban helyezkedik el, részben aszfalt burkolattal fedett. A talaj erősen tömörödött, téli sózással terhelt. A fa mozgására utaló jelek nem láthatóak a talajon. A gyökérnyakon korhadás.

A törzs teljes hosszában előrehaladottan korhadt és odvas.

A koronaalap terhelt, súlyosan károsodott. Lehasadt vágás helyén bekorhadás és odvasodás alakult ki, törésveszélyes.
