**Megrendelő: Budapest II. Kerület Önkormányzata**

Terület: Csévi utca 24

Fa kódja: Csévi24-1

Magyar név: bugás csörgőfa

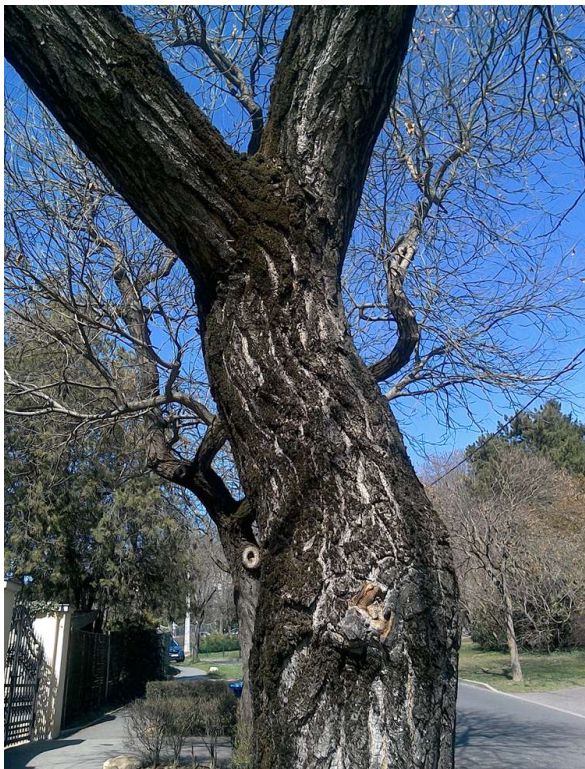
| A fa hely 2m zöldszávon helyezkedik el, részben aszfalt burkolattal fedett. A talaj erősen tömörödött, téli sózással terhelt. A fa mozgására utaló jelek nem láthatóak a talajon. A gyökérnyak károsodott, korhadt és odvas. | |
| A törzs hajlott, rajta kéregsrülés látható, benne előrehaladott korhadás és odvasodás alakult ki. | |
