Megrendelő:	Budapest II. Kerület Önkormányzata
Helység:	Budapest II. Ker.
Terület:	Csévi utca 24
Fa kódja:	Csévi24-2
Fafaj - latin:	Koelreuteria paniculata
Magyar név:	bugás csörgőfa
Fa magassága:	10 m
Alsó koronaszint:	4 m
Törzs magassága:	3 m
Törzs átmérő 1m-en:	cm
Törzskerület 1m -en:	3,14 cm
Korona átmérője:	6 m

**A favizsgálat eredménye:**

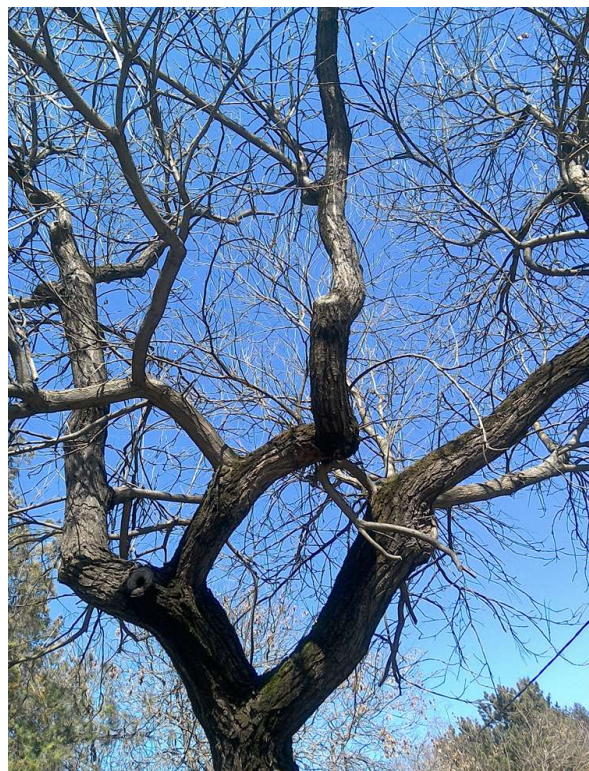
A fa statikai állapota	
Kitérés mértéke a függőlegetől:	Jelentős
Kitérés iránya	Dél
Súlyponteltolódás mértéke:	1,5 m
GYÖKÉRZET leírása	
A gyökérzet gátolt fejlődésű, állapota nem vizsgálható.	
GYÖKÉRZET és GYÖKÉRNYAK állapota, Radó EU-s értékszám:	2
A gyökérzeten és/vagy a gyökérnyakon látható erős felszíni károsodás, jelentősen kedvezőtlen termőhelyen	
A fahely 2m zöldsávban helyezkedik el, részben aszfalt burkolattal fedett. A talaj erősen tömörödött, téli sózással terhelt. A fa mozgására utaló jelek nem láthatóak a talajon. A gyökérnyak károsodott, korhadt és odvas.	
TÖRZS állapota, Radó EU-s favizsgálati értékszám:	1
A törzs előrehaladottan károsodott, korhadt vagy elhalt. Statikai vagy tápanyagszállítási funkcióját nem képes ellátni	
A törzs ferde növekedésű és hajlott, benne előrehaladott korhadás és nyílt odvasodás alakult ki.	
KORONAALAP jellemzése:	
A koronaalap terhelt és korhadt, ághelyen odvasodás alakult ki.

KORONA állapota, Radó EU-s favizsgálati értékszám:	3
Jelentős lombvesztés, 26-50% között	
A korona féloldalas, az úttest felett a vázágon sérülés és korhadás. A koronában ágcsomok és száraz ágak.	
Epifiton növény a fán:	
Veszélyeztetés	gyalogos forgalom, úttest, légvezeték, épület
A fa egészségi állapota és életképessége:	1
Sürgősen lecsereendő az állapota vagy károsodás veszélye miatt (károsodás csak a fa kivágásával kerülhető el)	
A fa általános állapotmutatója:	20,0%

A törzs és a korona súlyos károsodása miatt a fa törésveszélyes, nem tartható meg biztonsággal, beavatkozás szükséges.

Kivágás
