| <b>Megrendelő:</b> | <b>Budapest II. Kerület Önkormányzata</b> |
| Terület: | Csévi utca 26 |
| Fa kódja: | Csévi26-1 |
| Magyar név: | bugás csörgőfa |

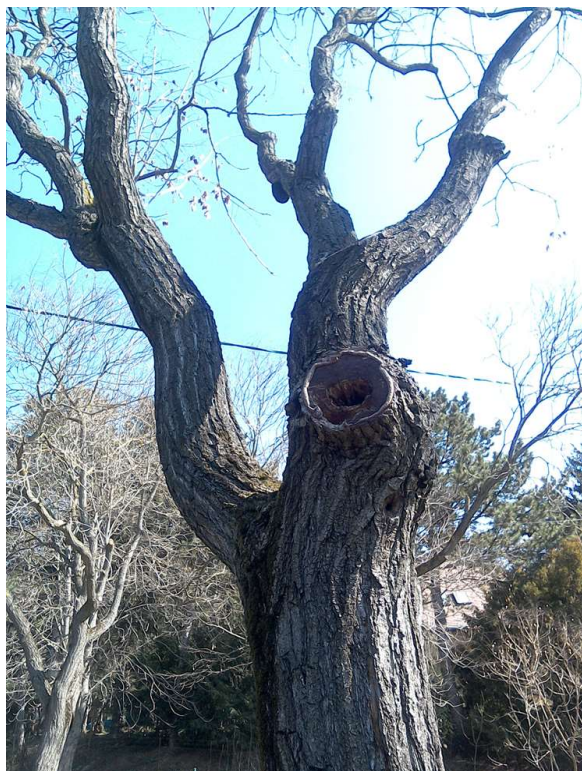
| A fahely 2m zöldsávban helyezkedik el, részben aszfalt burkolattal fedett. A talaj erősen tömörödött, téli sózással terhelt. A fa mozgására utaló jelek nem láthatóak a talajon. A gyökérnyak károsodott, korhadt és odvas. | |
| A törzs előrehaladottan károsodott, korhadt vagy elhalt. Statikai vagy tápanyagszállítási funkcióját nem képes ellátni | |
