Vizsgálat ideje: 2020. november 02.

Helység: Budapest II. Ker.  
 Terület: Dutka u. 65.  
 Fa kódja: -  
 Fafaj - latin: Aesculus hippocastanum  
 Magyar név: fehér vadgesztenye  
 Fa magassága: 13 m  
 Alsó koronaszint: 6 m  
 Törzs magassága: 5 m  
 Törzs átmérő 1m-en: 41 cm  
 Törzskerület 1m -en: 128,74 cm  
 Korona átmérője: 7 m

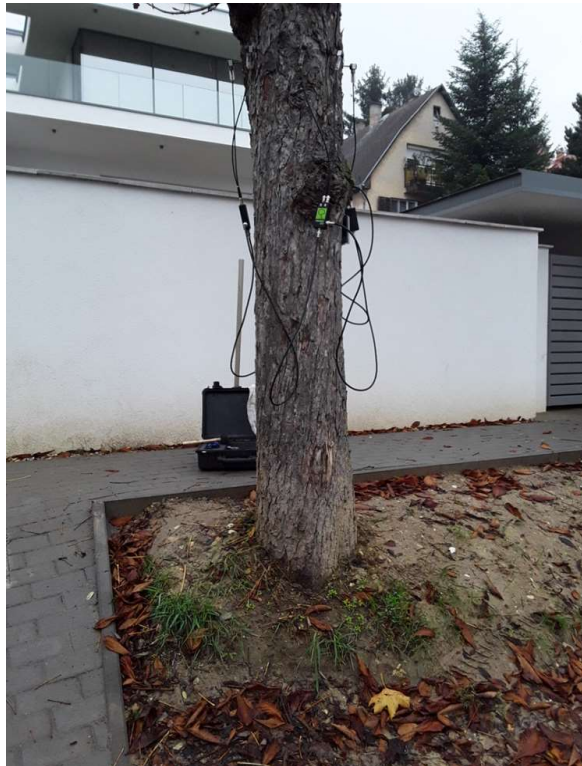
| A fa statikai állapota | |
|---|---|
| A környező talaj tömörödött. A fahely 1,2 x 4 m rézsűs zöldsáv. A gyökérnyakon mechanikai kéregsérülések, kéregelhalások és korhadások láthatóak. | |
| A törzsben jelentős gesztkorhadás és odvasodás alakult ki, a törzs törésveszélyes. | |
| A koronaalapon ághelyen bekorhadás és odvasodás alakult ki. | |
