Vizsgálat ideje: 2020. november 02.

Helység: Budapest II. Ker.  
 Terület: Dutka u. 65.  
 Fa kódja: -  
 Faj - latin: Aesculus hippocastanum  
 Magyar név: fehér vadgesztenye  
 Fa magassága: 13 m  
 Alsó koronaszint: 4 m  
 Törzs magassága: 3 m  
 Törzs átmérő 1m-en: 46 cm  
 Törzskerület 1m -en: 144,44 cm  
 Korona átmérője: 7 m

**A favizsgálat eredménye:**

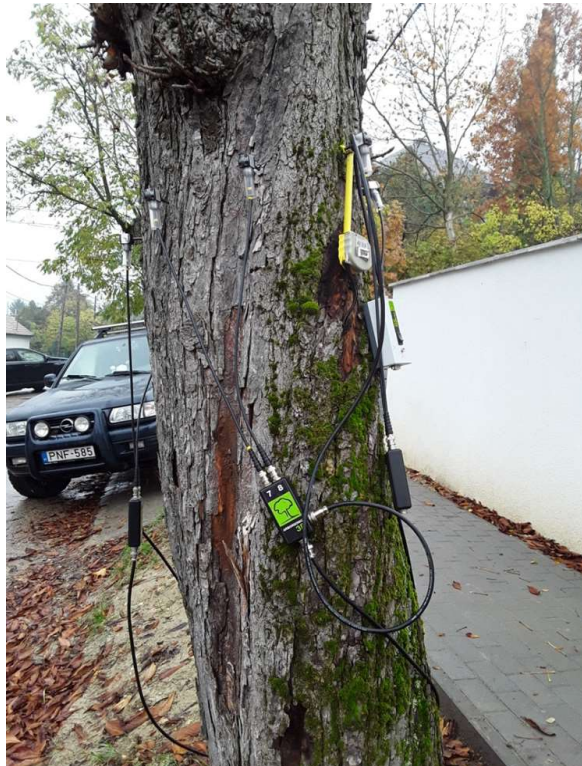
| A fa statikai állapota | |
|---|---|
| A gyökérzet gátolt fejlődésű, jelentősen károsodott, korhad. A fa enyhén megdőlt. | |
| A környező talaj tömörödött. A fahely 1,2 x 4m rézsűs zöldsáv. A gyökérnyakon kéregrepedések, kéregelhalások és korhadások láthatóak. | |
| A törzs megdőlt, rajta kéregrepedések és kéregelhalások láthatóak, bekorhadások, valamint sejtburjánzásos dudorok alakultak ki. | |
| A koronaalapon ághelyeken bekorhadás és odvasodás alakult ki. | |
