Vizsgálat ideje: 2020. november 02.

Helység: Budapest II. Ker.  
 Terület: Labanc u. 2B  
 Fa kódja:  
 Fafaj - latin: Acer platanoides  
 Magyar név: korai juhar  
 Fa magassága: 13 m  
 Alsó koronaszint: 10 m  
 Törzs magassága: 7 m  
 Törzs átmérő 1m-en: 61 cm  
 Törzskerület 1m -en: 191,54 cm  
 Korona átmérője: 5 m

**A favizsgálat eredménye:**

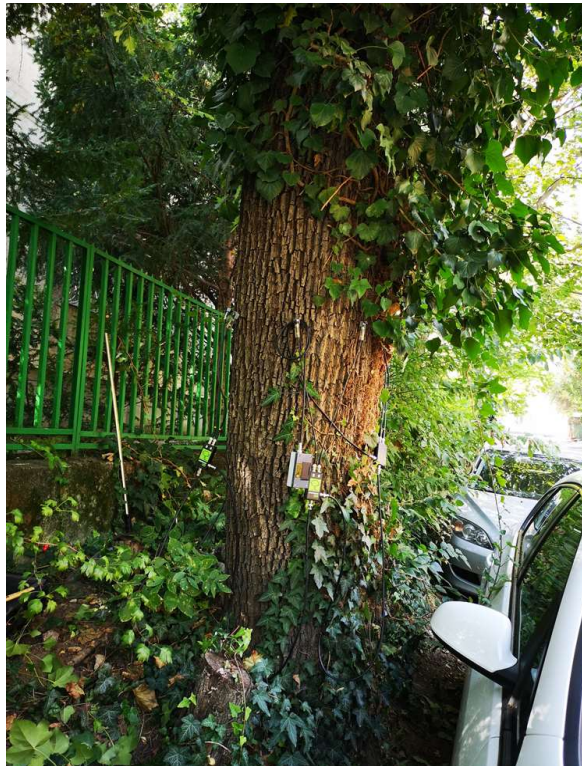
| A fa statikai állapota | |
|---|---|
| A környező talaj tömörödött, részben burkolattal fedett, a fahely részben helyezkedik el. A gyökérnyakban gesztkorhadás és odvasodás alakult ki. | |
| A törzsen bekorhadó, nagy méretű ághelyseb alakult ki rovar kártétellel. | |
| A koronaalap terhelt, az ágvillaiban vízszák és korhadás alakult ki. | |

Korábban a kritikus magasságban a kellően alapos vizsgálatot nem tudtam elvégezni, mert az erős borostyán fedettség, a fa helyzete és a mellette parkoló autók miatt nem volt hozzáférhető. A borostyán eltávolítását követően vizsgálhatóvá vált a törzs, melyben kiterjedt korhadás és odvasodás alakult ki. Az üreg csapadéknak kitett helyzetű, jelentős rovar kártétel figyelhető meg, mélysége minimum 140cm. Az odvasodásnál a geszt teljes mértékben károsodott, eltűnt, csupán a körkörös palást rész maradt épen. A fa nem tartható meg biztonsággal, mielőbbi kivágása javasolt.
