**Megrendelő:** Budapest 2. Kerület Polgármesteri Hivatal  
**Helység:** Budapest II. Ker.  
**Terület:** Zsigmond tér - kutyafuttató  
**Fa kódja:** -  
**Fafaj - latin:** Acer negundo  
**Magyar név:** zöld juhar  
**Fa magassága:** 10 m  
**Alsó koronaszint:** 3 m  
**Törzs magassága:** 2 m  
**Törzs átmérő 1m-en:** 31 cm  
**Törzskerület 1m-en:** 97,34 cm  
**Korona átmérője:** 6 m

**A favizsgálat eredménye:**

**A fatörzs vizsgálata FAKOPP 3D programmal - A vizsgálat módszerének rövid ismertetése**

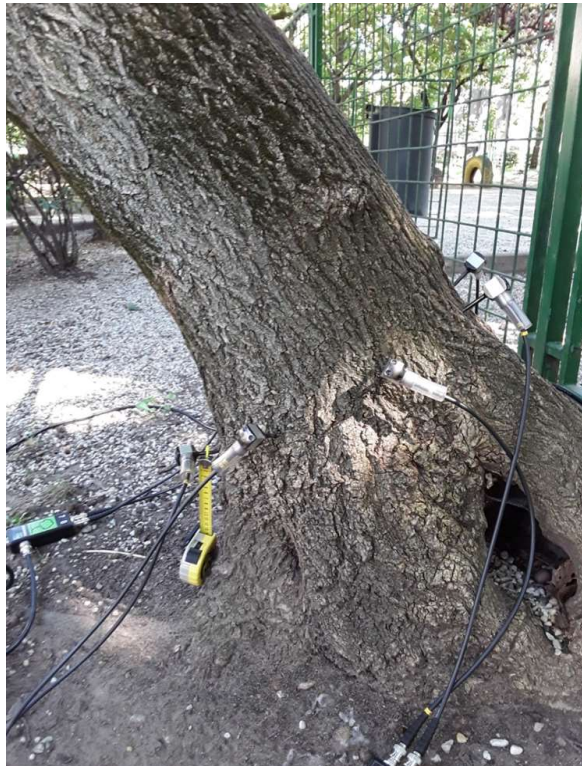
| A fa statikai állapota | |
|---|---|
| A gyökérzet terpeszes, gátolt fejlődésű és károsodott, korhad. | |
| A környező talaj tömörödött, a gyökérzóna részben burkolattal fedett. A talaj kutyavizelettel szennyezett. A gyökérnyakon kiterjedt korhadás és nyílt odvasodás alakult ki. | |
| A törzsben gesztkorhadás és odvasodás alakult ki, erősen ferde növekedésű és hajlott, rajta ághelysebek és bekorhadások láthatóak. | |
| A koronaalap terhelt, rajta ághelysebek és bekorhadások alakultak ki. | |
