Helység: Budapest II. Ker.  
Terület: Mechwart liget  
Fa kódja: -  
Fafaj - latin: Acer platanoides  
Magyar név: korai juhar  
Fa magassága: 16,5 m  
Alsó koronaszint: 4 m  
Törzs magassága: 3,5 m  
Törzs átmérő 1m-en: 68 cm  
Törzskerület 1m -en: 213,52 cm  
Korona átmérője: 11 m

**A favizsgálat eredménye:**

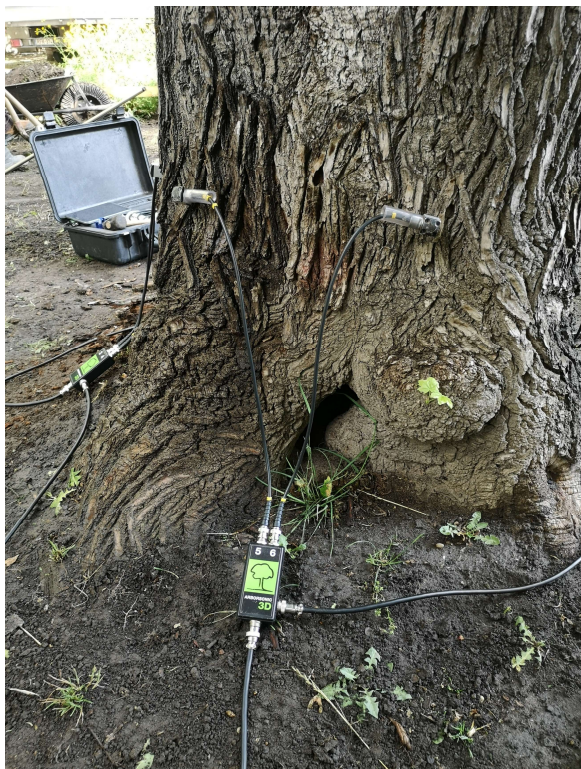
| A fa statikai állapota | |
|---|---|
| A gyökérzet terpeszes. a fa mozgására utaló jelek nem láthatóak. A gyökérzet a húzott oldalon nagyrészt korhadt és odvas, benne jelentős rovar kártétel. | |
| A környező talaj tömörödött. A gyökérnyak jelentős mértékben korhadt és odvas, benne rovar kártétel. Alsó harmadán a károsodás miatt meghajlott, és nagy fokú kéregelhalás alakult ki. | |
| A törzs előrehaladottan károsodott a teljes hosszában, benne kiterjedt odvasodás és rovar kártétel. | |
| A koronaalap terhelt, a törzs irányból korhad. | |
