| Terület: | Mechwart liget |
| Fa kódja: | Keleti fa |
| Fafaj - latin: | Populus alba |

**A favizsgálat eredménye:**

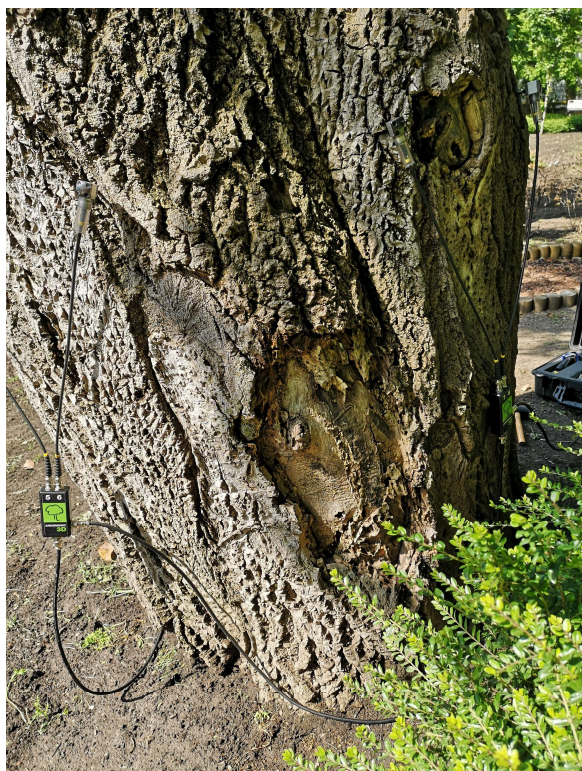
| A gyökérzet terpeszes, és nagyrészt korhadt a húzott oldalon, benne rovarok kártétele is látható. | |
| A környező talaj tömörödött. A gyökérnyak előrehaladottan károsodott. Nagy területen kéregelhalás, alatta korhadás és odvasodás alakult ki, benne rovar és gomba kártétele is látható. | |
| A törzs előrehaladottan károsodott, korhadt vagy elhalt. Statikai vagy tápanyagszállítási funkcióját nem képes ellátni | |
