## Favizsgálati adatlap

Helység: Budapest II. Ker.  
Terület: Homokóra u. 29.  
Fa kódja: jobb  
Fafaj - latin: Aesculus hippocastanum  
Magyar név: fehér vadgesztenye  
Fa magassága: 12 m  
Alsó koronaszint: 1,5 m  
Törzs magassága: 2,2 m  
Törzs átmérő 1m-e: 45 cm  
Törzskerület 1m -er: 141,3 cm  
Korona átmérője: 7 m  
Az élőhely leírása:  
A gyökérzónában a talaj erősen tömörödött, a fa kiemelt fahelyben helyezkedik el, közelében támfal és részsű húzódik.

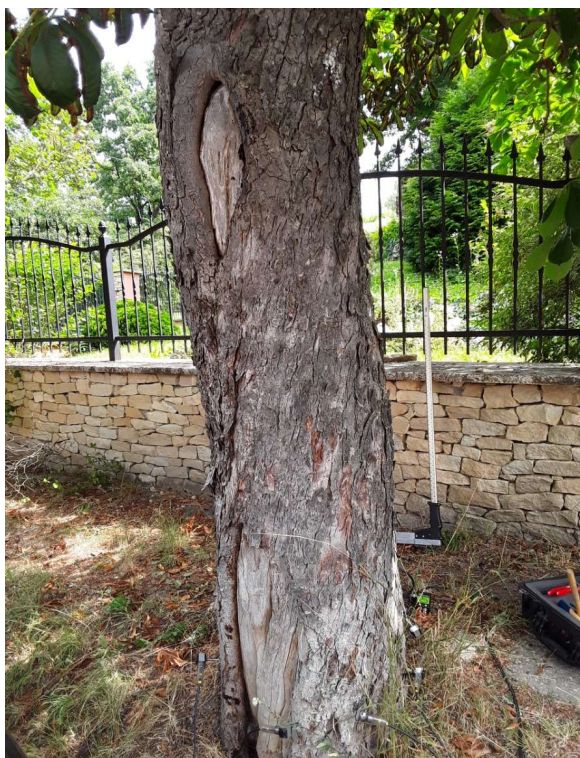
| A fa statikai állapota | |
|---|---|
| A gyökérzet gátolt fejlődésű, súlyosan károsodott. A gyökérzet nagyrészt elhalt, korhad. Dőlésveszélyes. | |
| A gyökérnyak súlyosan károsodott, kiterjedt gesztkorhadás és odvasodás alakult ki. Rovarak kártétele látható. | |
| A törzs teljes hosszában kiterjedt korhadás és nyitott odvasodás alakult ki. Rovarak kártétele látható, törésveszélyes. | |
