## Favizsgálati adatlap

Helység: Budapest II. Ker.  
Terület: Papkert  
Fa kódja: 2  
Faj - latin: Fraxinus excelsior  
Magyar név: magas kőris  
Fa magassága: 9 m  
Törzs koronaszint: 2 m  
Törzs magassága: 3 m  
Törzs átmérő 1m-e: 38 cm  
Törzskerület 1m -er: 119,32 cm  
Korona átmérője: 5 m  
Az élőhely leírása:  
A gyökérzónában a talaj erősen tömörödött, a fa kiemelt fahelyben helyezkedik el, közelében támfal és részsű húzódik.

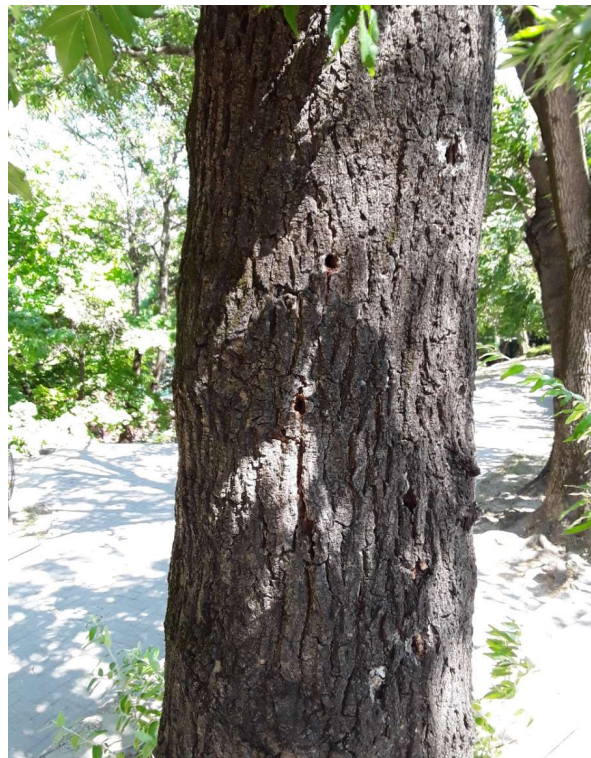
| A fa statikai állapota | |
|---|---|
| A gyökérzet erősen gátolt fejlődésű, súlyosan károsodott. A gyökérzet nagyrészt elhalt, korhad. Dőlésveszélyes. | |
| A gyökérnyak súlyosan károsodott, kiterjedt gesztkorhadás és odvasodás alakult ki. Rovarak kártétele látható. | |
| A törzs teljes hosszában kiterjedt korhadás és nyitott odvasodás alakult ki. Rovarak kártétele látható, törésveszélyes. | |
| A koronaalap terhelt, súlyosan károsodott, korhadás és odvasodás alakult ki. | |
