## Favizsgálati adatlap

Helység: Budapest 2. Ker.  
Terület: Mechwart liget, kondi park  
Fa kódja: -  
Fafaj - latin: Tilia platyphyllos  
Magyar név: nagylevelű hárs  
Fa magassága: 22 m  
Alsó koronaszint: 1,5 m  
Törzs magassága: 3 m  
Törzs átmérő 1m-e: 75 cm  
Törzskerület 1m -er: 235,5 cm  
Korona átmérője: 9 m  
Az élőhely leírása:  
A gyökérzónában a talaj enyhén tömörödött, részben szórt burkolattal fedett. A fahely parkosított, gyepest.

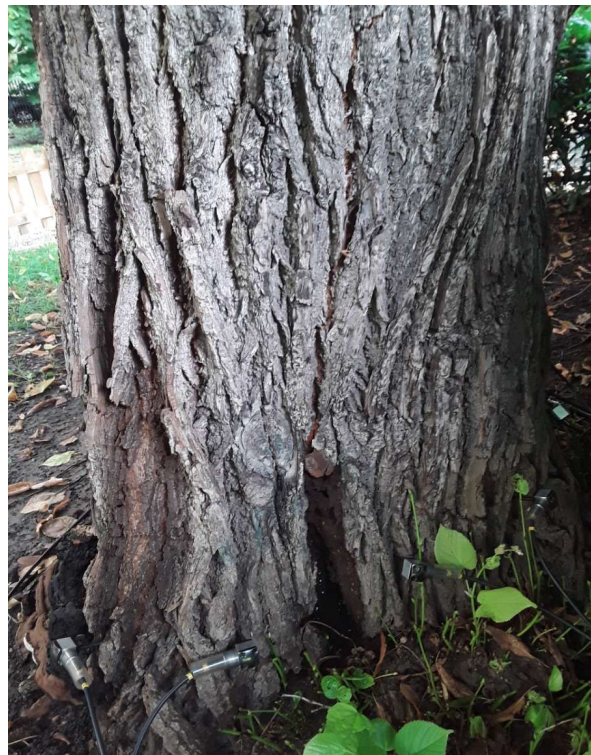
| A fa statikai állapota | |
|---|---|
| A gyökérzet enyhén gátolt fejlődésű, súlyosan károsodott, nagyrészen elhalt, kikorhadott. A húzott oldalon a gyökérzet kikorhadott,, a fa dőlésveszélyes. | |
| A gyökérnyakban kiterjedt korhadás és odvasodás alakult ki, hosszanti repedés látható, a fa törésveszélyes. | |
| A törzs súlyosan károsodott, kiterjedt korhadás és odvasodás alakult ki, rovarok kártétele és gomba termőtestek láthatóak. | |
