## Favizsgálati adatlap

Helység: Budapest II. Ker.  
Terület: Káplár u. 10/B  
Fa kódja: -  
Faj - latin: Populus nigra  
Magyar név: fekete nyár  
Fa magassága: 18 m  
Alsó koronaszint: 2 m  
Törzs magassága: 3 m  
Törzs átmérő 1m-e: 70 cm  
Törzskerület 1m -er: 219,8 cm  
Korona átmérője: m  
Az élőhely leírása:  
A gyökérzónában a talaj erősen tömörödött, kutyavizelettel és időszakosan téli szózással terhelt, a fahely 1,5 x 2m.

Vizsgálatot végezte: Fonai László  
Kertészmérnök  
Favizsgáló szakmérnök

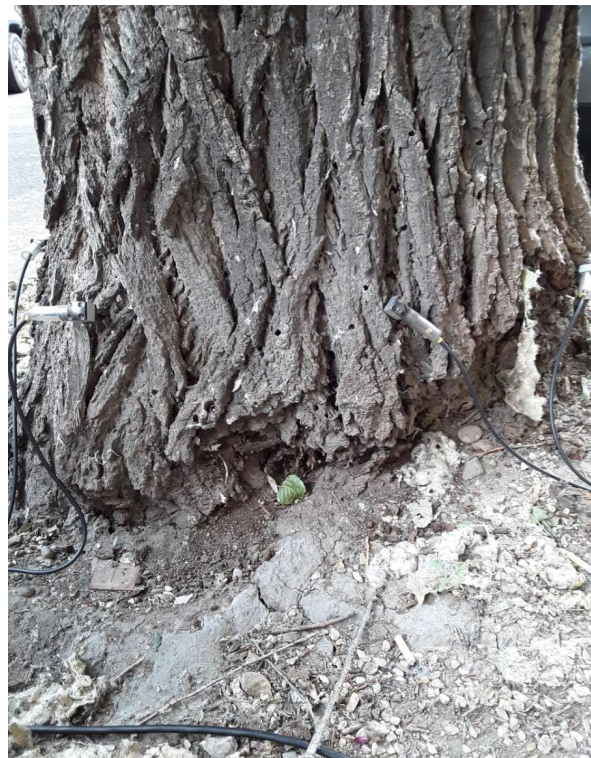
| A fa statikai állapota | |
|---|---|
| A gyökérzet erősen gátolt fejlődésű, súlyosan károsodott. A gyökérzet nagyrészen elhalt, korhad. A fahelyben talarepedések láthatóak, dőlésveszélyes. | |
| A gyökérzet erős, legalább 50%-os károsodása, nagyon rossz feltételekkel rendelkező termőhelyen | |
| A gyökérnyak súlyosan károsodott, korhadások és kéregelhalások alakultak ki. Rovarak rőpnyílásai és kártétele látható. | |
| A törzs ferde növekedésű, kéregleválások és felszíni korhadások alakultak ki. | |
