| Favizsgálati adatlap | |
| Helység: Budapest II. Ker. | <b>A fa statikai állapota</b> |
| Terület, utca: Kökény u. 49-51. | Kitérés iránya Dél-Kelet |
| Fa kódja: 4. | <b>GYÖKÉRZET és GYÖKÉRNYAK állapota, Radó EU-s értékszám: 2</b> |

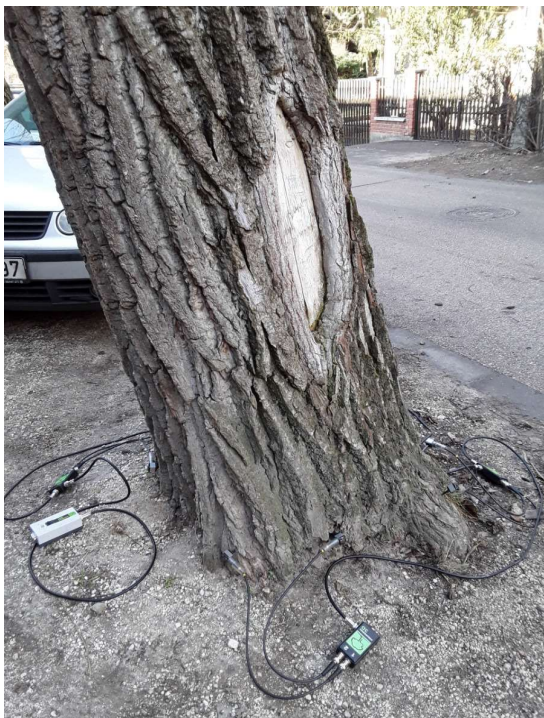
| Favizsgálati adatlap | |
|---|---|
| Magyar név: fekete nyár | A gyökérzet erősen gátolt fejlődésű, a húzott oldalon károsodott, jelentős korhadások alakultak ki. |
| Alsó koronaszint: 3 m | A gyökérnyakon a húzott oldalon kéregsérülés és korhadás alakult ki. |
| Törzskerület 1m -en: 222,94 cm | A törzs ferde növekedésű, rajta kéregsérülés, kéreglevélások és korhadások alakultak ki. |
| Az élőhely leírása: | A koronaalap terhelt, az elágazásban vízszák alakult ki. Kéreglevélások és kisebb korhadások alakultak ki. |
