Fa azonosítója:	02HIDE0602001
Fafaj (latin):	<i>Styphnolobium japonicum</i>
Fafaj (magyar):	Közönséges pagodafa
Famagasság (m):	5
Törzs magasság (m):	2,4
Törzs átmérő 1 m-en (cm):	43
Törzs kerület 1 m-en (cm):	135
Korona átmérő (m):	3

Megrendelő:	BKM - FŐKERT Kertészeti Divízió
Helység:	Bp. II.ker. Hidegkúti út 30.
Vizsgálat időpontja:	2022.03.09

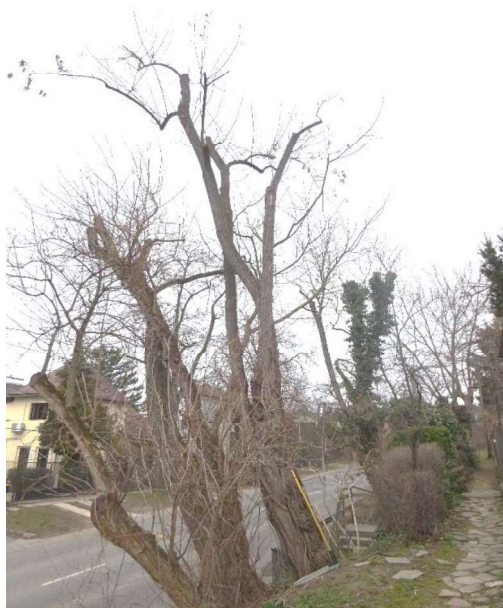
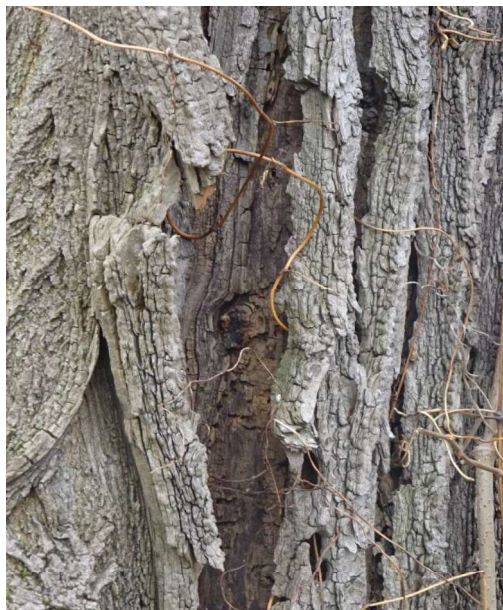
Diagnózis:	
<b>A gyökérzet állapota:</b>	<b>1</b>
A gyökérzet erős, legalább 50%-os károsodása, nagyon rossz feltételekkel rendelkező termőhelyen.	
nagy sérülés, nagy korhadás, tömörödött, fejlődése korlátolt, területén rézsú található, szakadt gyökérzet

<b>A gyökérszár állapota:</b>	<b>1</b>
A gyökérzet erős, legalább 50%-os károsodása, nagyon rossz feltételekkel rendelkező termőhelyen.	
nagy sérülés, nagy korhadás, nagy gomba termőtest, kártétel

<b>A törzs állapota:</b>	<b>1</b>
A törzs előrehaladottan károsult, korhadt, odvas (statikai vagy tápanyagellátási funkcióját nem képes ellátni).	
nagy sérülés, nagy kéregleválás, nagy háncthiány, nagy korhadás, repedés, ferde növekedésű, rovar-, nagy gomba termőtest, kártétel

<b>A koronaalap állapota:</b>	<b>1</b>
A korona károsodása oly mértékű, hogy élettani funkcióját nem képes ellátni	
nagy sérülés, nagy korhadás, terhelt, villás vázág elágazás, rovar kártétel

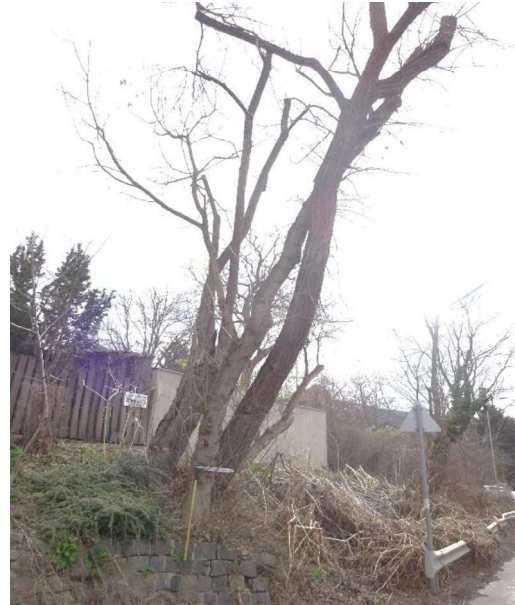
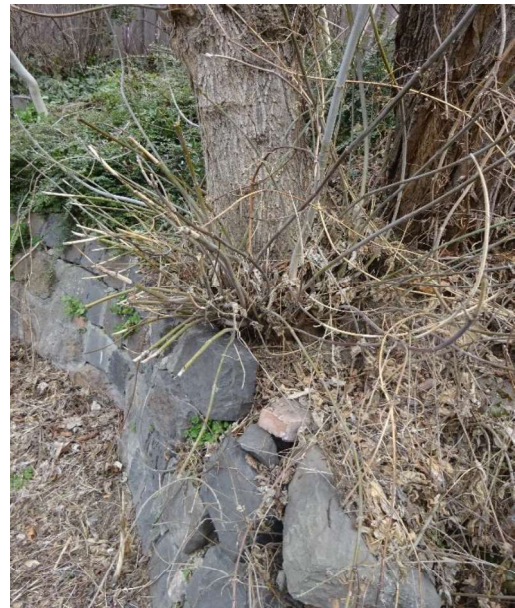
<b>Diagnózis:</b>	
<b>A gyökérzet állapota:</b>	<b>1</b>
A gyökérzet erős, legalább 50%-os károsodása, nagyon rossz feltételekkel rendelkező termőhelyen.	
nagy sérülés, nagy korhadás, tömörödött, fejlődése korlátolt, területén rézsű, támfal található, szakadt gyökérzet

<b>A gyökérnyak állapota:</b>	<b>1</b>
A gyökérzet erős, legalább 50%-os károsodása, nagyon rossz feltételekkel rendelkező termőhelyen.	
nagy sérülés, nagy korhadás, enyhén életlere beszűkült, kis gomba termőtest, kártétel

<b>A törzs állapota:</b>	<b>2</b>
A törzs erős károsodása (több nagy felületű seb, mély bekorhadások).	
sérülés, kéregleválás, kis hancshiány, korhadás, sejtburjánzás, rákos elváltozás, sarjak, ferde növekedésű

<b>A koronaalap állapota:</b>	<b>3</b>
Jelentős lombvesztés (26-50%)	
kis sérülés, kis korhadás, villás vázág elágazás

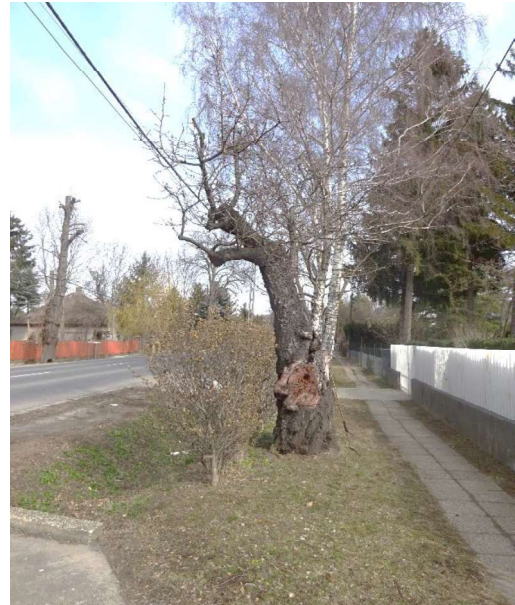
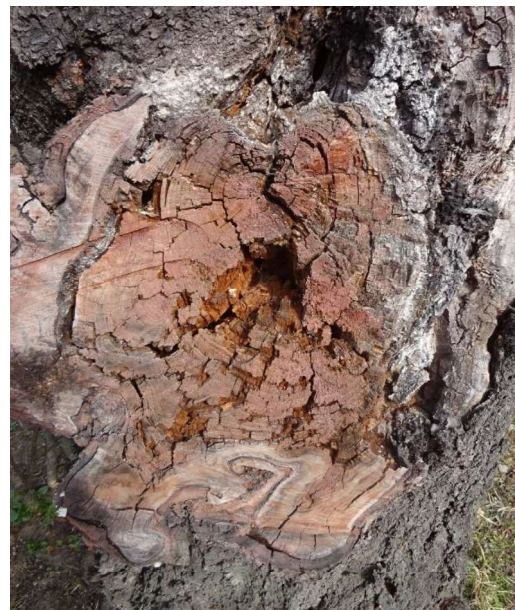
<b>Diagnózis:</b>	
<b>A gyökérzet állapota:</b>	<b>1</b>
A gyökérzet erős, legalább 50%-os károsodása, nagyon rossz feltételekkel rendelkező termőhelyen.	
nagy sérülés, nagy korhadás, nagy odú, tömörödött

<b>A gyökérnyak állapota:</b>	<b>1</b>
A gyökérzet erős, legalább 50%-os károsodása, nagyon rossz feltételekkel rendelkező termőhelyen.	
nagy sérülés, nagy korhadás, nagy odú, nagy rovar-, nagy gomba termőtest, kártétel

<b>A törzs állapota:</b>	<b>1</b>
A törzs előrehaladottan károsult, korhadt, odvas (statikai vagy tápanyagellátási funkcióját nem képes ellátni).	
nagy sérülés, nagy kéregleválás, nagy háncshiány, nagy korhadás, nagy odú, sok ághelyseb, sejtburjánzás, rákos elváltozás, erőteljesen csavarodott, mély repedés, nagy rovar-, nagy gomba termőtest, kártétel

<b>A koronaalap állapota:</b>	<b>2</b>
Erős koronakárosodás (50% felett)	
sérülés, kis korhadás, villás vázág elágazás

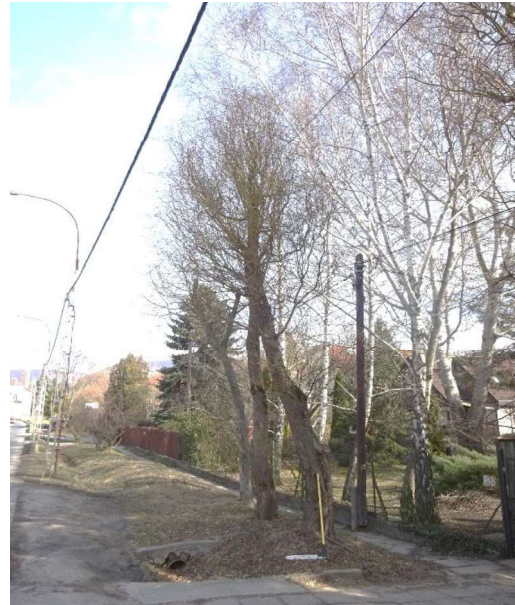
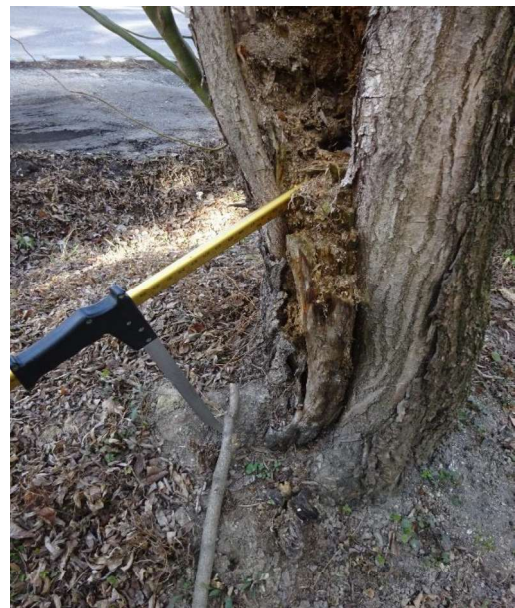
Megrendelő:	BKM - FŐKERT Kertészeti Divízió
Helység:	Bp. II.ker. Hidegkúti út 92.
Vizsgálat időpontja:	2022.03.09

<b>A vizuális vizsgálat értékelése:</b>
A fa jelenlegi állapotában balesetveszélyes, a veszélyhelyzet ápoló célzatú kertészeti beavatkozással nem, kizárólag a fa kivágásával hárrítható el.

<b>Kezelési javaslat:</b>
<b>KIVÁGÁS</b>

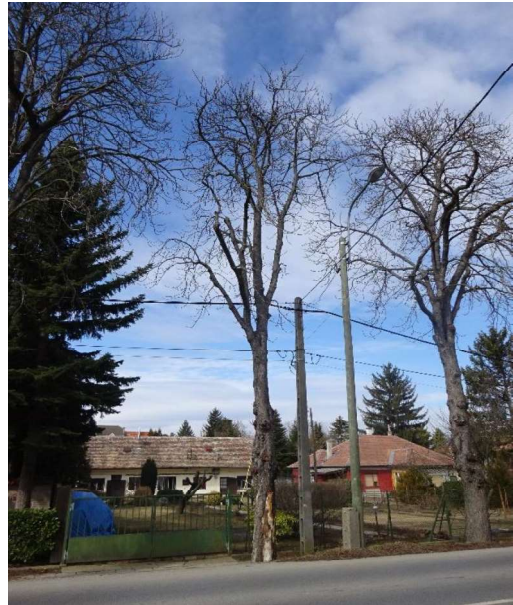
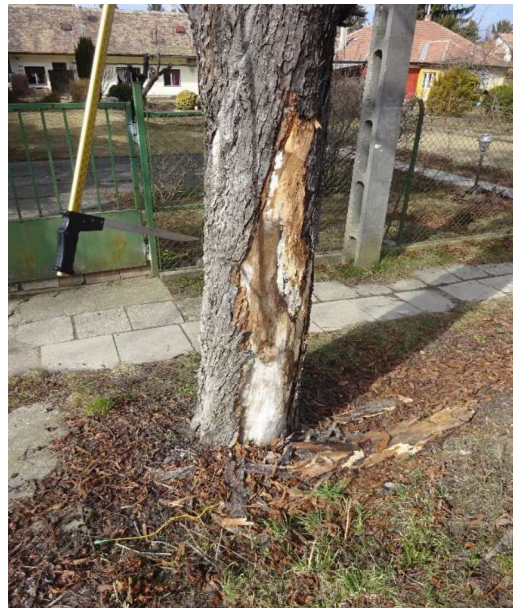
Megrendelő:	BKM - FŐKERT Kertészeti Divízió
Helység:	Bp. II.ker. Hidegkúti út 83.
Vizsgálat időpontja:	2022.03.09

<b>A vizuális vizsgálat értékelése:</b>
A fa állapota súlyos mértékben leromlott, állapotromlása fő szerkezeti részekre terjed ki ezért csak irreális mértékű beavatkozással tehető biztonságossá, azonban a fa hosszú távon azok elvégzése után sem megtartható.

<b>Kezelési javaslat:</b>
<b>KIVÁGÁS</b>

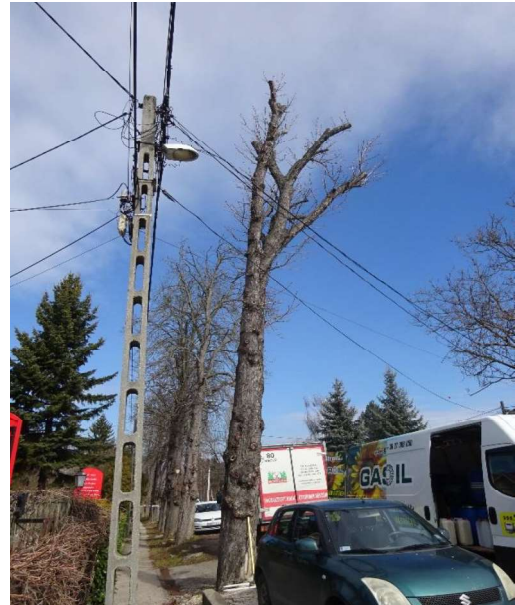
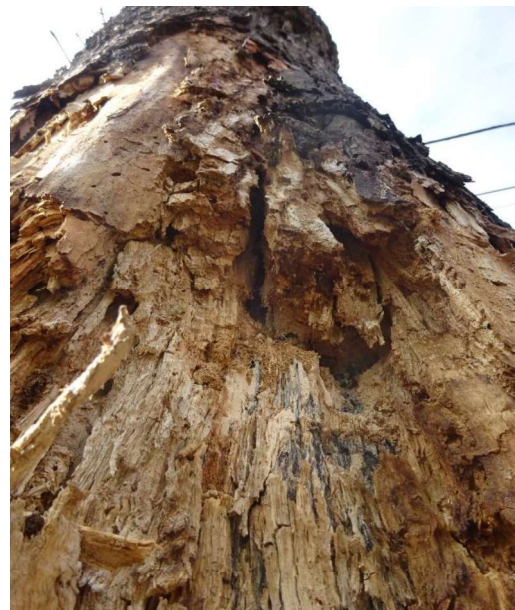
<b>Diagnózis:</b>	
<b>A gyökérzet állapota:</b>	<b>1</b>
A gyökérzet erős, legalább 50%-os károsodása, nagyon rossz feltételekkel rendelkező termőhelyen.	
nagy sérülés, nagy korhadás, tömörödött, területén rézsú található

<b>A gyökérmag állapot:</b>	<b>1</b>
A gyökérzet erős, legalább 50%-os károsodása, nagyon rossz feltételekkel rendelkező termőhelyen.	
nagy sérülés, nagy korhadás, odú

<b>A törzs állapota:</b>	<b>1</b>
A törzs előrehaladottan károsult, korhadt, odvas (statikai vagy tápanyagellátási funkcióját nem képes ellátni).	
nagy sérülés, nagy kéregleválás, nagy háncshiány, nagy korhadás, odú, ághelysebek, sok beforrt sebhely, sok sejtburjánzás, rákos elváltozás, sok sarj, rovar-, nagy gomba termőtest, kártétel

<b>A koronaalap állapota:</b>	<b>2</b>
Erős koronakárosodás (50% felett)	
nagy sérülés, kis korhadás, terhelt, villás vázág elágazás

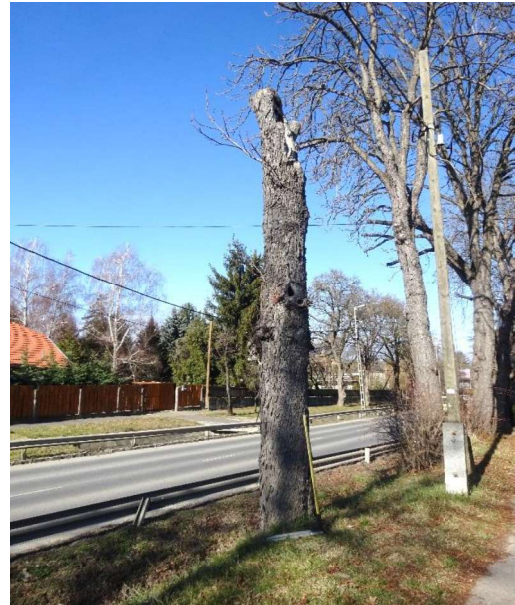
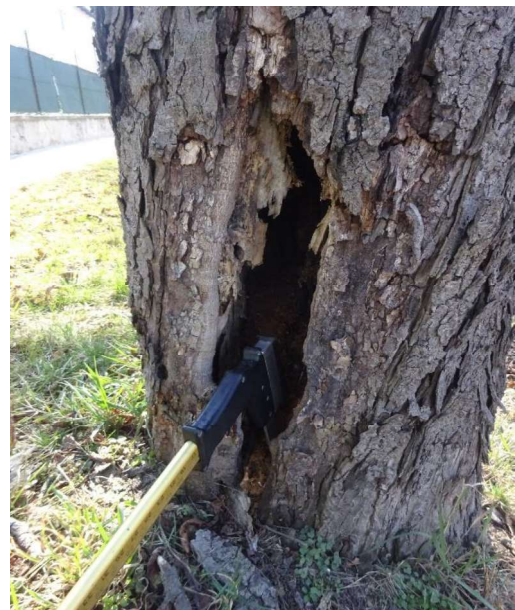
Megrendelő:	BKM - FŐKERT Kertészeti Divízió
Helység:	Bp. II.ker. Hidegkúti út 104.
Vizsgálat időpontja:	2022.03.10

<b>A vizuális vizsgálat értékelése:</b>
A fa jelenlegi állapotában balesetveszélyes, a veszélyhelyzet ápoló célzatú kertészeti beavatkozással nem, kizárólag a fa kivágásával hárrítható el.

<b>Kezelési javaslat:</b>
<b>KIVÁGÁS</b>

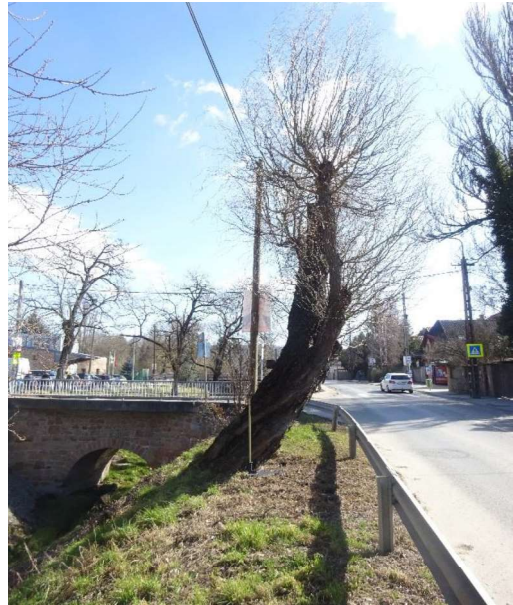
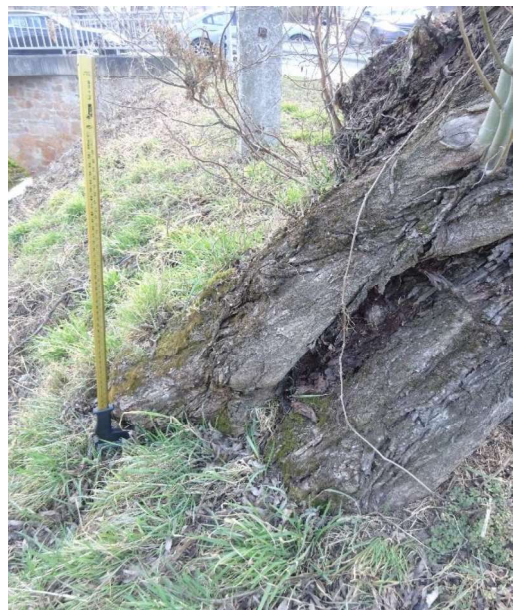
Megrendelő:	BKM - FŐKERT Kertészeti Divízió
Helység:	Bp. II.ker. Hidegkúti út 189-cel szemben.
Vizsgálat időpontja:	2022.03.10

<b>A vizuális vizsgálat értékelése:</b>
A fa jelenlegi állapotában balesetveszélyes, a veszélyhelyzet ápoló célzatú kertészeti beavatkozással nem, kizárólag a fa kivágásával hárrítható el.

<b>Kezelési javaslat:</b>
<b>KIVÁGÁS</b>

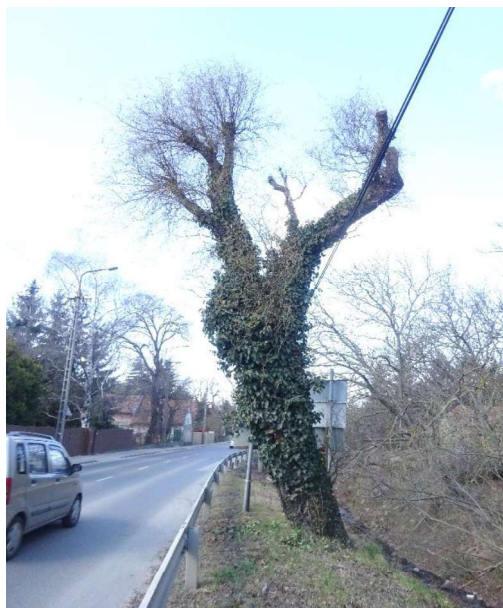
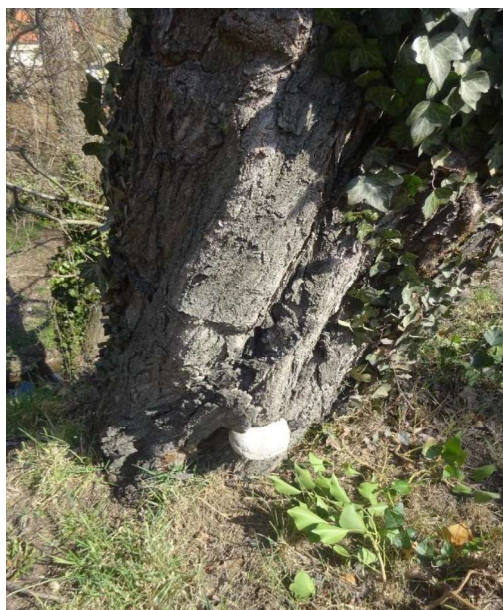
Megrendelő:	BKM - FŐKERT Kertészeti Divízió
Helység:	Bp. II.ker. Hidegkúti út 189-cel szemben.
Vizsgálat időpontja:	2022.03.10

<b>A vizuális vizsgálat értékelése:</b>
A fa jelenlegi állapotában balesetveszélyes, a veszélyhelyzet ápoló célszerű kertészeti beavatkozással nem, kizárólag a fa kivágásával hárrítható el.

<b>Kezelési javaslat:</b>
<b>KIVÁGÁS</b>

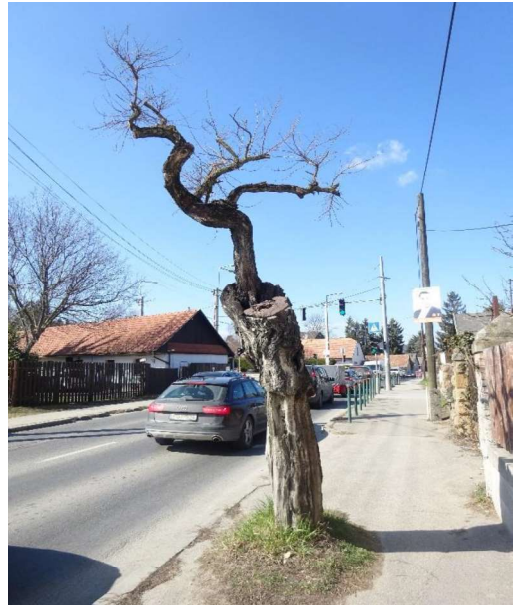
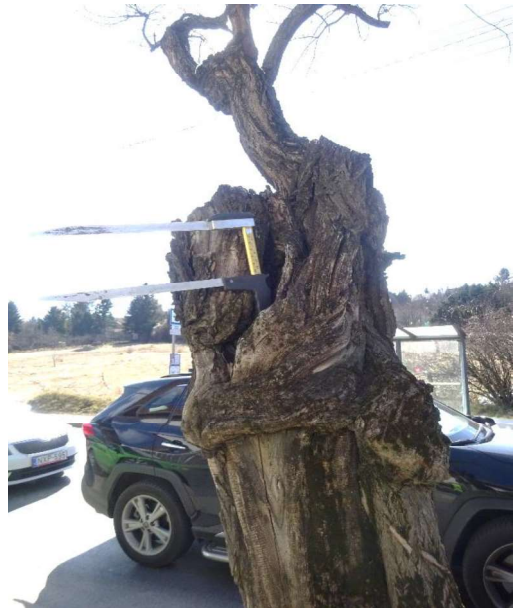
Megrendelő:	BKM - FŐKERT Kertészeti Divízió
Helység:	Bp. II.ker. Hidegkúti út 214.
Vizsgálat időpontja:	2022.03.10

<b>A vizuális vizsgálat értékelése:</b>
A fa jelenlegi állapotában balesetveszélyes, a veszélyhelyzet ápoló célzatú kertészeti beavatkozással nem, kizárólag a fa kivágásával hárrítható el.

<b>Kezelési javaslat:</b>
<b>KIVÁGÁS</b>
