VIZUÁLIS FAVIZSGÁLATI ADATLAP

adatfelvétel helye: Budapest, II. ker.
Vadaskerti utca 2.
ingatlan előtti járda

fafaj: Fraxinus excelsior
magas kőrís

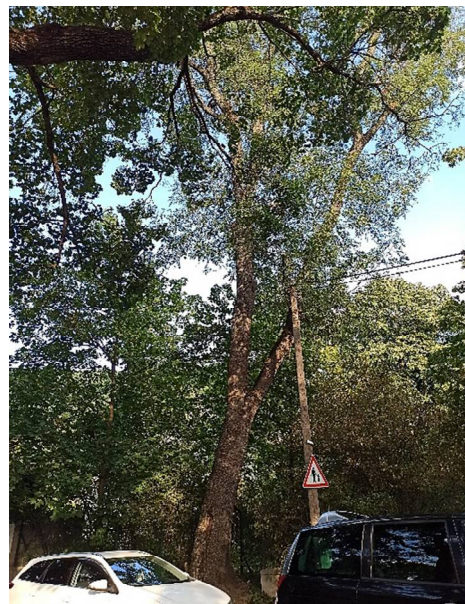
<u>gyökér, gyökérnyak állapot</u>	Radó értékszám:	1
Járda burkolat felől elhalt támgyökerek, a talajrepedés a gyökérnyak körül

<u>törzs állapot</u>	Radó értékszám:	2
Alákorhadt, alatta a gyökérnyaki üreg, kérge leválik, alatta a geszt megrepedt, rovar járatok, dőlni kezdett

<u>korona, korona alap állapot</u>	Radó értékszám:	3
Terebélyes, fajra jellemző villás, csúcshárpadás 10-20%

<u>életképesség</u>	Radó értékszám:	1
Sürgősen lecsereplendő állapota vagy károkozás lehetősége miatt

A fa statikai állapota	
Függőlegestől való kitérés iránya: délkelet	
Függőlegestől való kitérés mértéke: enyhe	
Súlypont eltolódás mértéke: 1 - 1,5 m

Szaksterű kezeléssel, faápolással a gyökérnyaki korhadás nem kezelhető, a fa ki fog dőlni, ezért annak kivágását sürgősen el kell végezni, mert jelen állapotában balesetveszélyes !

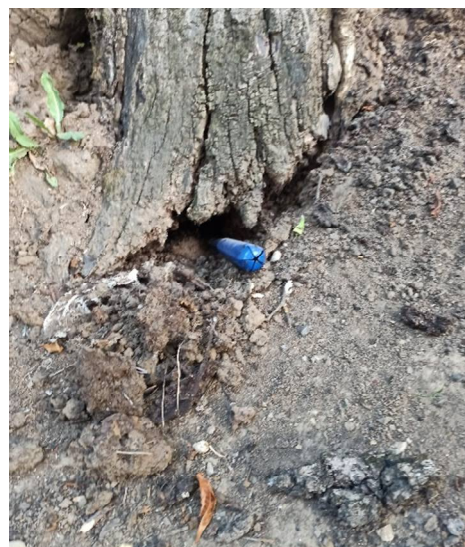
A telekhatáron élő terebélyes fa korhadásban lévő gyökérnyaka körül a talaj megrepedt az elmúlt hetekben, ami annak jele, hogy a fa dőlni kezdett. A dőlés iránya a magán ingatlan. Mivel a szállító szövetek a törzs ép részében még működnek, a korona lombbal való berakódása megtörtént, a csúcshárpadások ellenére a korona súlya jelentős, az elkorhadt gyökérnyak ezt nem tudja megtartani, így a törzs egyre inkább külponos lesz, a fa kidőlése prognosztizálható.
