Favizsgálati adatlap	
Megrendelő:	A favizsgálat eredménye:
Helység: Budapest II. Ker. Terület, utca: Kuruclesi út 13. HRSZ: - Fa kódja: - Fafaj - latin: Salix matsudana Magyar név: csavartfűz Fa magassága: 16 m Alsó koronaszint: 1 m Törzs magassága: 2 m Törzs átmérő 1m-en: 90 cm Törzskerület 1m -en: 282,6 cm Korona átmérője: 15 m Az élőhely leírása: A gyökérszónában a talaj tömörödött, részben burkolattal fedett, időszakosan téli sózással terhelt. Mellette vízelvezető árok húzódik.	<b>A fa statikai állapota</b> Kitérés iránya: Észak-Kelet Súlyponteltolódás mértéke: 4 m <b>GYÖKÉRZET és GYÖKÉRNYAK állapota, Radó EU-s értékszám:</b> 2 A gyökérszónában és/vagy a gyökérnyakon látható erős felszíni károsodás, jelentősen kedvezőtlen termőhelyen A gyökérszónában gátolt fejlődésű, károsodott, korhadások alakultak ki, közelében vízelvezető árok, rézsú húzódik.
	<b>A gyökérnyak jellemzése és értékelése:</b> 1 A gyökérnyak súlyosan károsodott, hosszában hasadt, kiterjedt korhadás és odvasodás alakult ki, kéregszerűlések és rovarok kártétele látható.

Műszeres favizsgálati adatlap - csak a fához tartozó "Favizsgálati adatlappal" együtt használható

Műszeres vizsgálat és statikai értékelés első

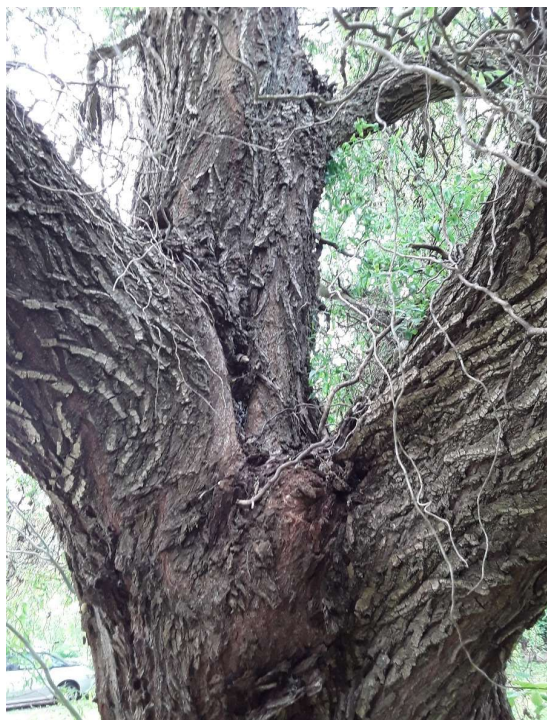
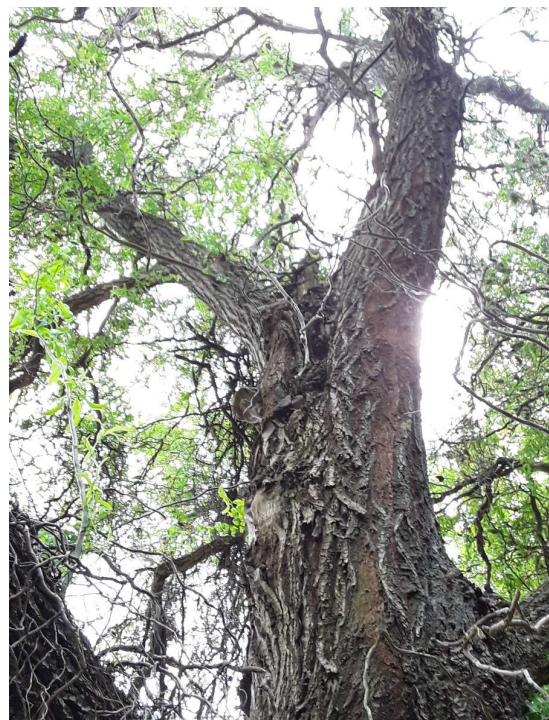
<b>A fa általános állapotmutatója:</b> 0% <b>A fa ápoltsági mutatója:</b> 1 <b>A fa kockázatelemzését befolyásoló tényezők:</b>
	<b>A fa helyzete</b> Szoliter <b>A fa környezete</b> 3 A fa környezetében 1-2 épített elem van (alacsony beépítettség) <b>A fa élőhelyének minősége</b> 4 A fa élőhelyi adottságai jók <b>Környezeti veszélyeztetettség</b> 2 Forgalmas hely, állandó, látogatott objektum <b>Kockázat arányos megtarthatósági mutató:</b> 0,0%
	<b>KEZELÉSI JAVASLAT</b> Kivágás <b>MEGJEGYZÉS, INDOKLÁS</b> A vizsgált fa súlyosan károsodott, leromlott állapotú, törésveszélyes.

1 - 50% között	<b>EXTRÉM KOCKÁZAT</b>	A korhadt terület aránya:	Biztonsági faktor érték 26m/s szélesebbeség esetén:	<b>98%</b>
51 -100% között	<b>MAGAS KOCKÁZAT</b>			
101 - 150% között	<b>MÉRSÉKELT KOCKÁZAT</b>	<b>62%</b>		<b>MAGAS KOCKÁZAT</b>
151% felett	<b>ALACSONY KOCKÁZAT</b>
