| Favizsgálati adatlap | |
| Helység: Budapest II. Ker. | <b>A fa statikai állapota</b> |
| Terület, utca: Len u. 6. | Kitérés iránya Dél-Kelet |
| Fafaj - latin: Salix alba | A gyökérzeten és/vagy a gyökérszárakon látható erős felszíni károsodás, jelentősen kedvezőtlen termőhelyen |

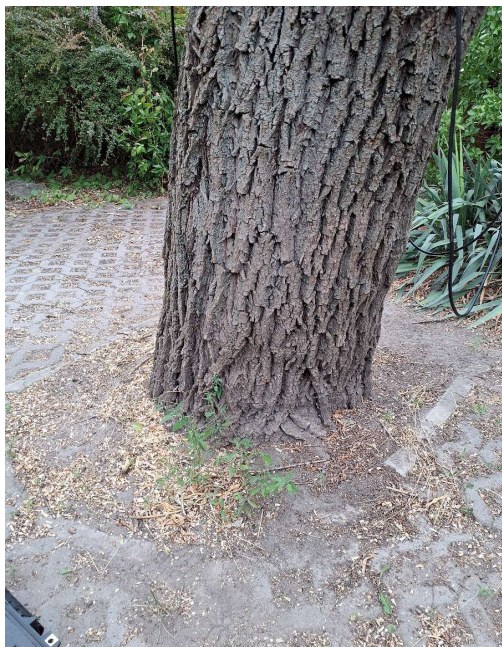
| Favizsgálati adatlap | |
|---|---|
| Fa kódja: - | <b>GYÖKÉRZET és GYÖKÉRNYPALOTTA állapota, Radó EU-s értékszám: 2</b> |
| Magyar név: fehér fűz | A gyökérzet erősen gátolt fejlődésű, jelentős sérülések és korhadások alakultak ki. |
| Alsó koronaszint: - m | A gyökérszárak károsodott, korhadások és kéreg leválások láthatóak. |
| Törzs átmérő 1m-en: 75 cm | A törzs erős károsodása, nagyfelületű sebek, mély korhadások |
| Törzskerület 1m -en: 235,5 cm | A törzs károsodott, felső harmadában kiterjedt korhadás alakult ki, záródott ághelyek láthatóak. |
| Az élőhely leírása: | A koronaalap terhelte, súlyosan károsodott, benne kiterjedt korhadás és odvasodás alakult ki. Törésveszélyes. |
| | Elhalt korona, teljes lombvesztés, élettani funkcióját nem képes ellátni |
